# RESTAURÁTORSKÁ DOKUMENTACE

RESTAUROVÁNÍ ŠTUKOVÉHO RÁMU A CENTRÁLNÍ PLOCHY  
NÁSTROPNÍHO ZRCADLA

DŮM ČP.119, VRATISLAVOVO NÁMĚSTÍ, NOVÉ MĚSTO NA MORAVĚ

**duben - květen 2014**

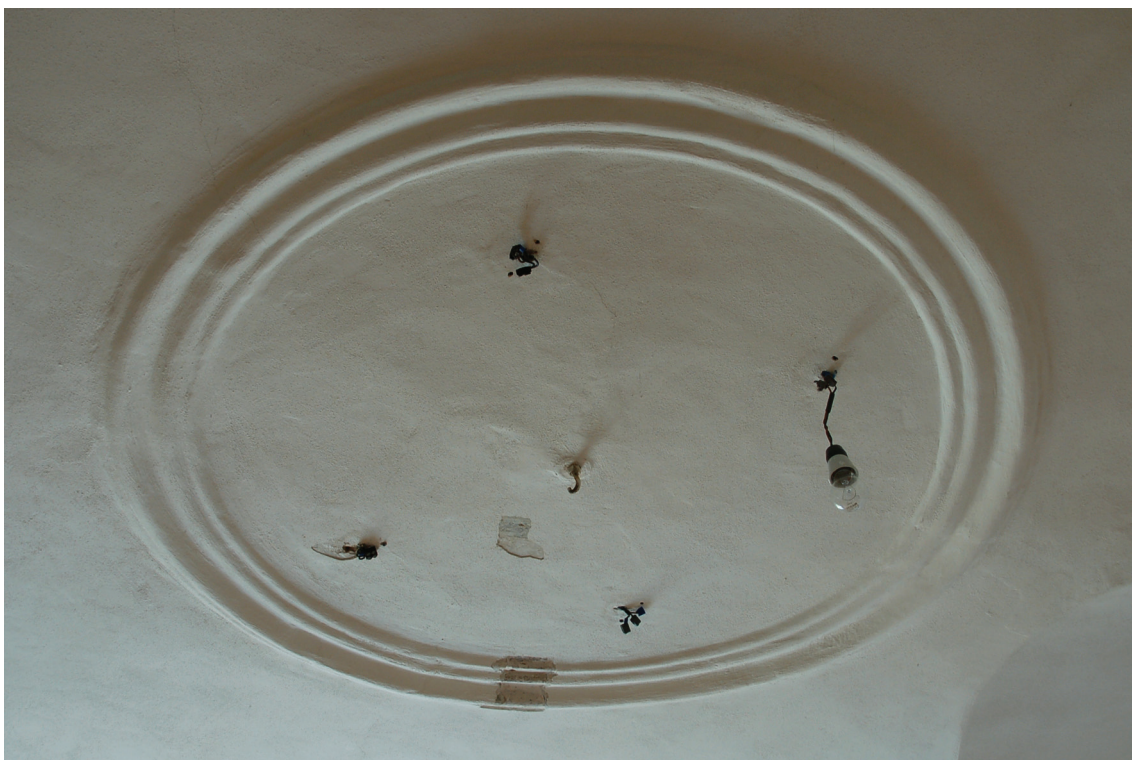
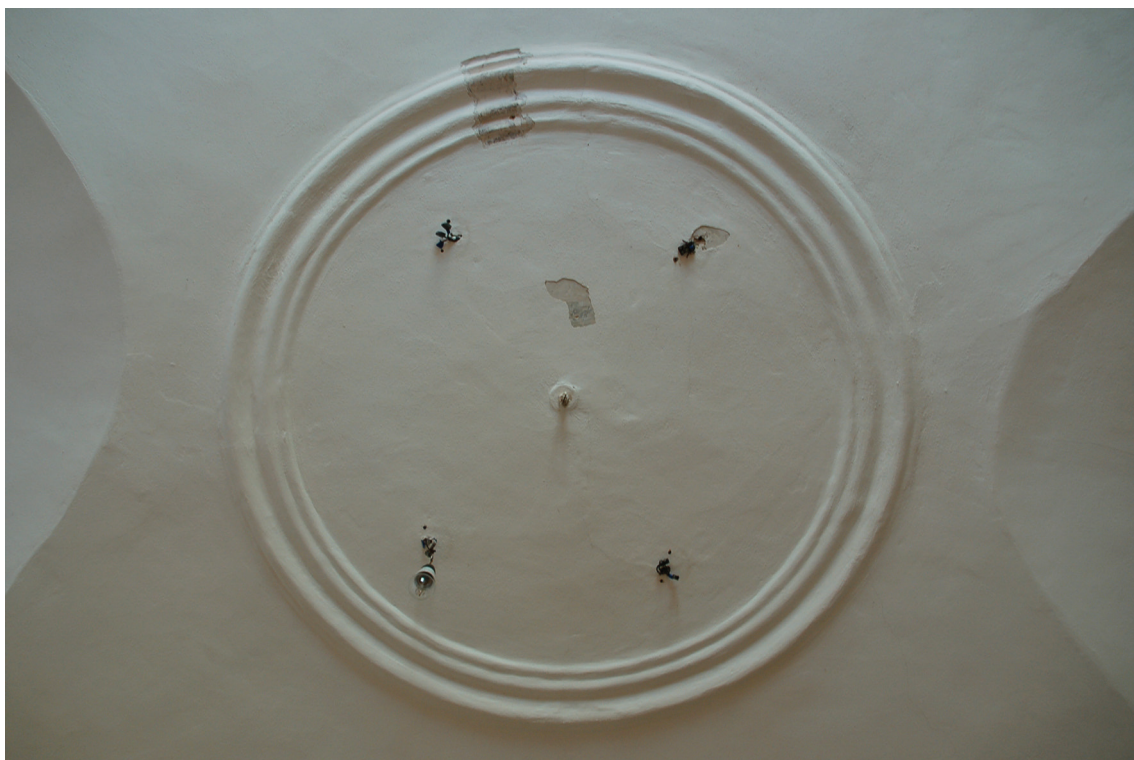
Nástropní zrcadlo před restaurováním.

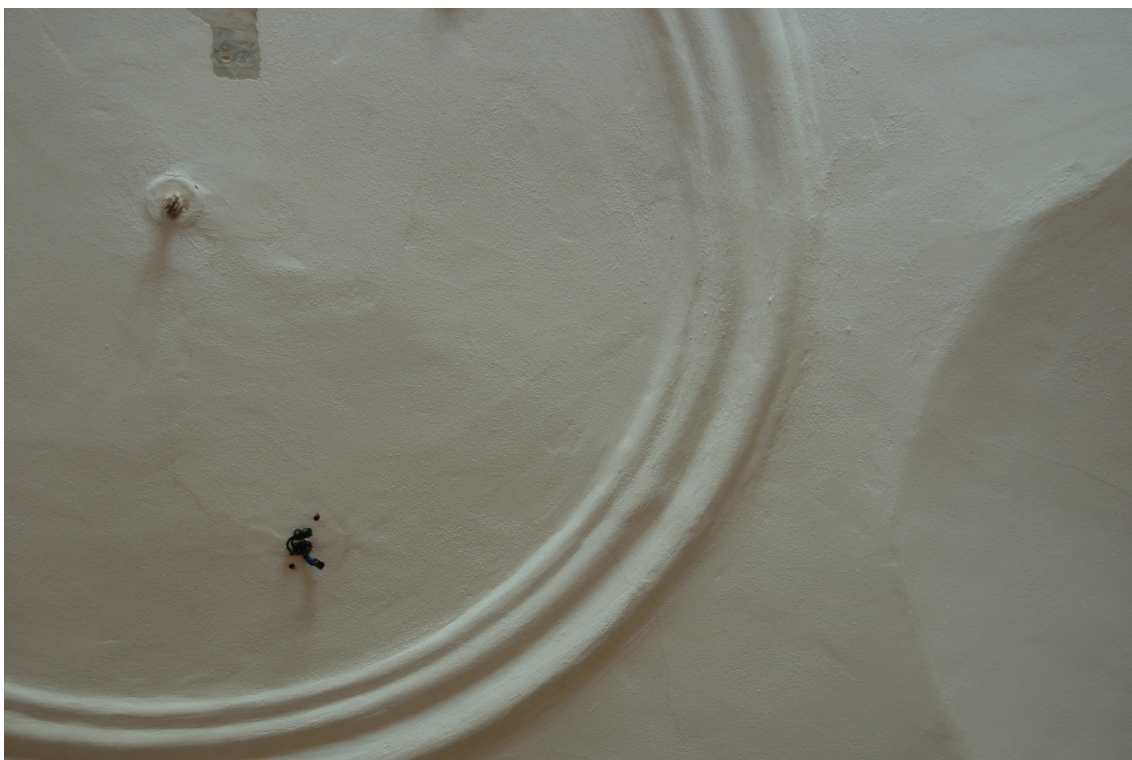
Nástrovní zrcadlo před restaurováním - detail.

Viditelné zaslepení profilace rámu množstvím nátěrů a mladších necitlivých oprav.

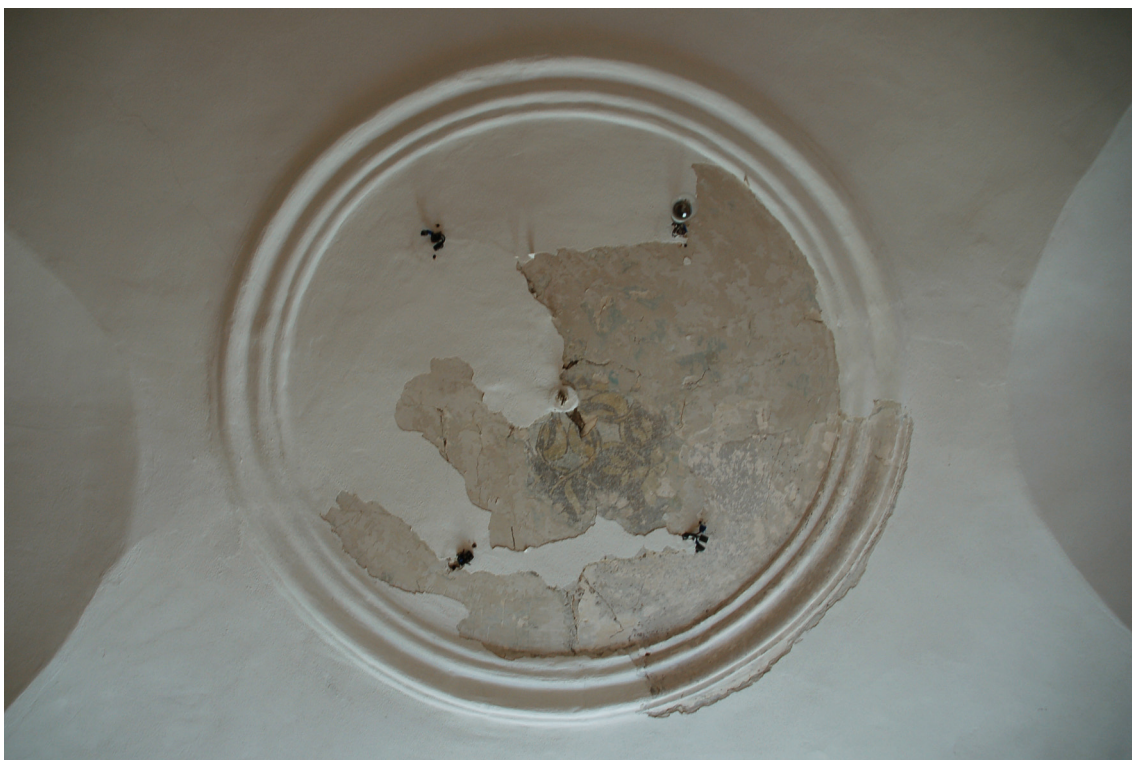
Stav v průběhu odkryvu.

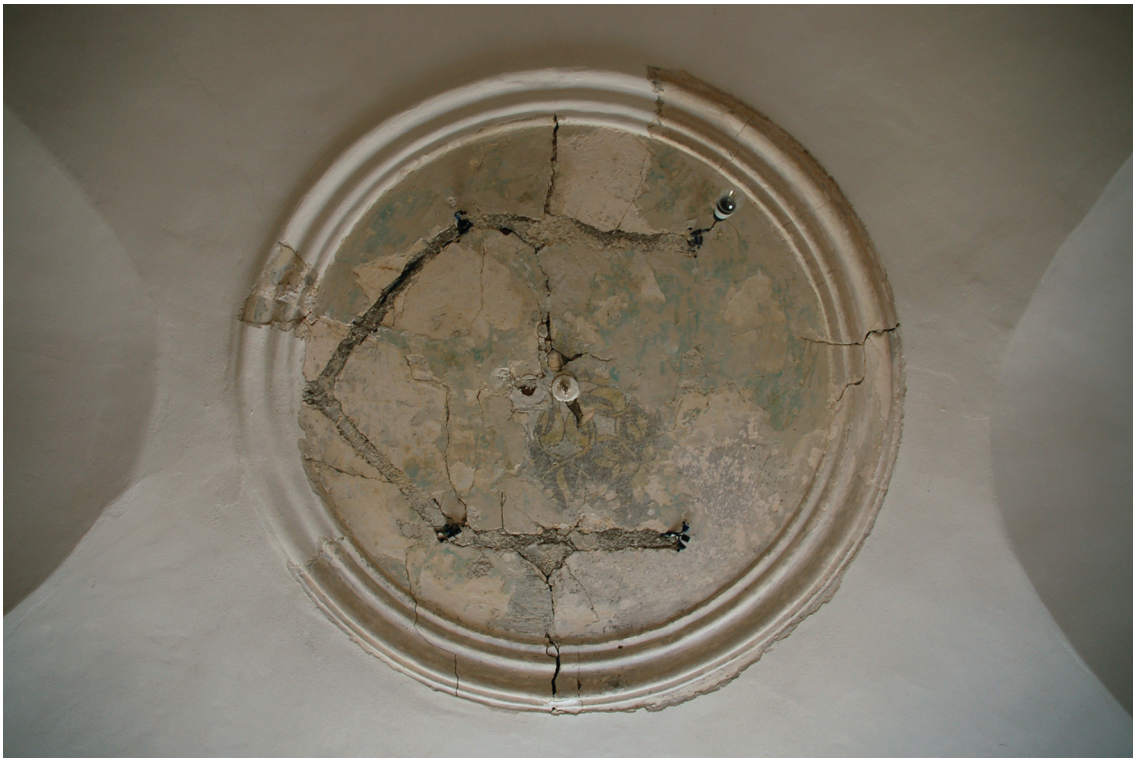
Stav v průběhu odkryvu, odhalení množství hloubkových defektů. Okraj profilace je níže než okolní vrstva novodobého štuky, která pokrývá strop i stěny.

Rozdíl v úrovních mladšího štku v okolí rámu a odkrytého okraje štukové profilace byl po konzultaci se zástupci památkové péče vyřešen vytvořením dalšího drobnějšího profilu po obvodu zrcadla. Tímto se podařilo dílo zakomponovat do novější úpravy stropu.

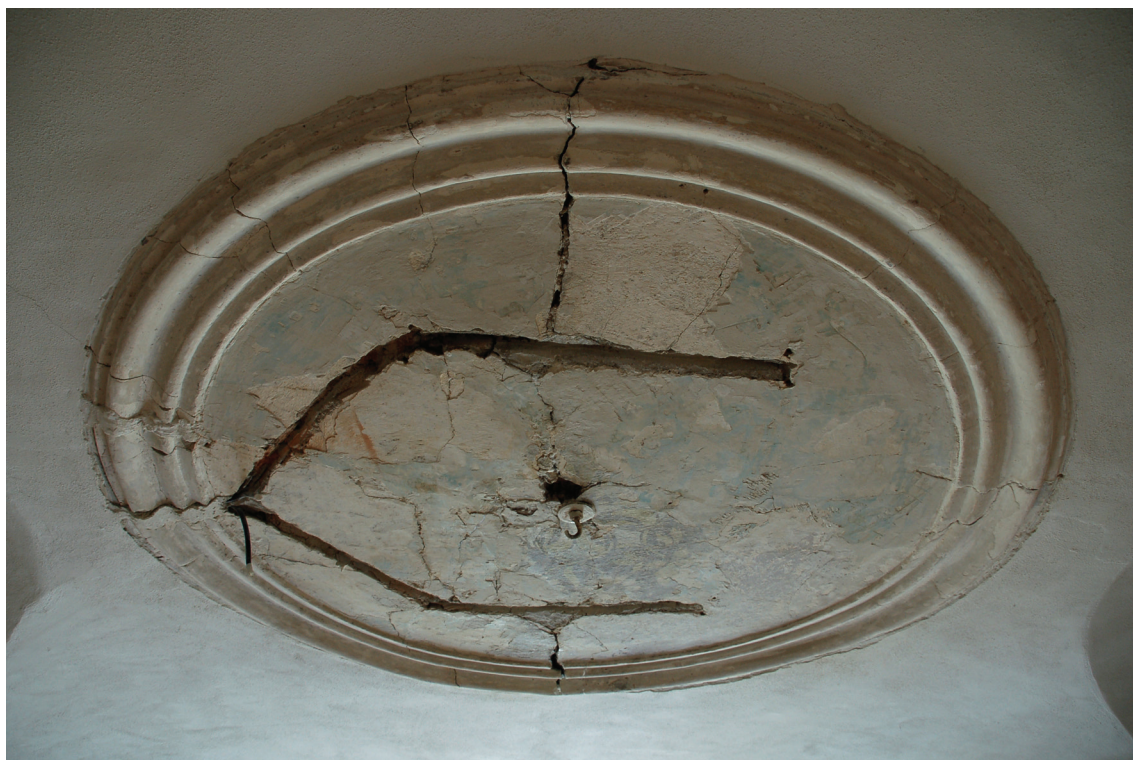
Stav po odkryvu, průběh odstraňování nevhodných vysrávek.

Po dokončení odkryvu štukového rámu i plochy zrcadla byly odstraněny nevhodné cementové a sádrové vysprávky prosekávaných tras elektrického vedení. Omítka ve středu zrcadla byla velmi nesoudržná s podkladem a bylo třeba ji na celé ploše připevnit zpět k podkladu. Ve velkém rozsahu byl hloubkově injektován i štukový rám.

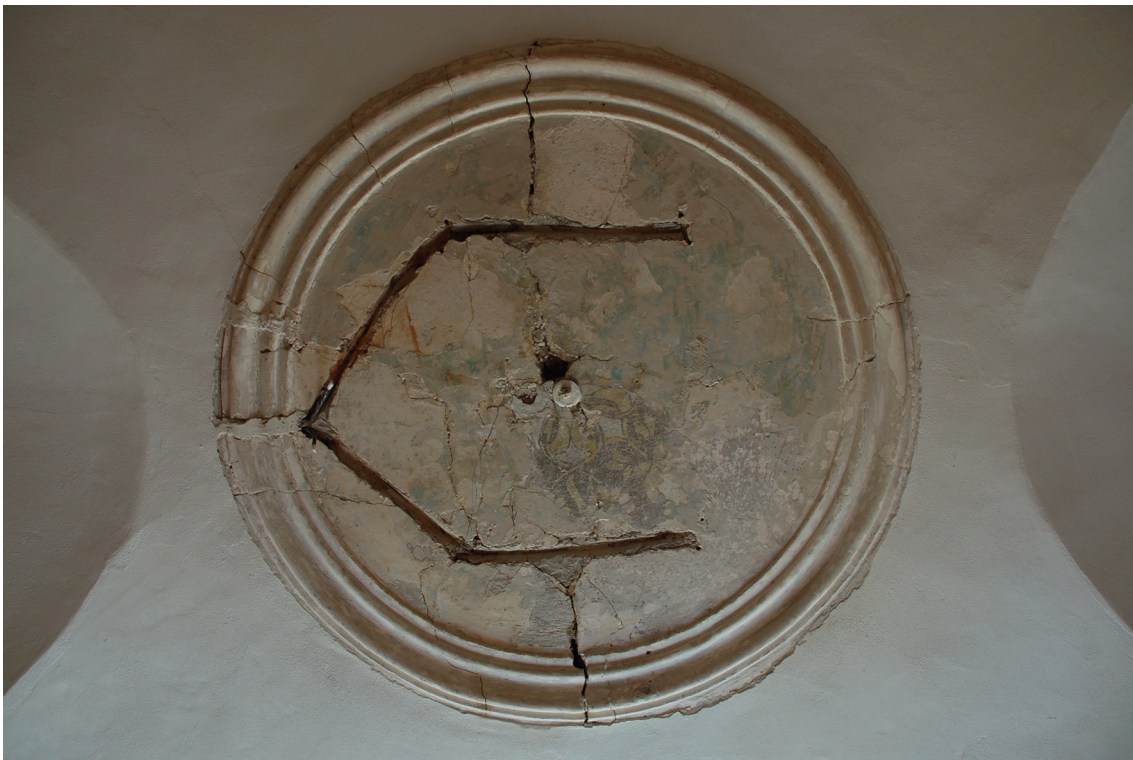
Stav v průběhu odstraňování nevhodných vysprávek.

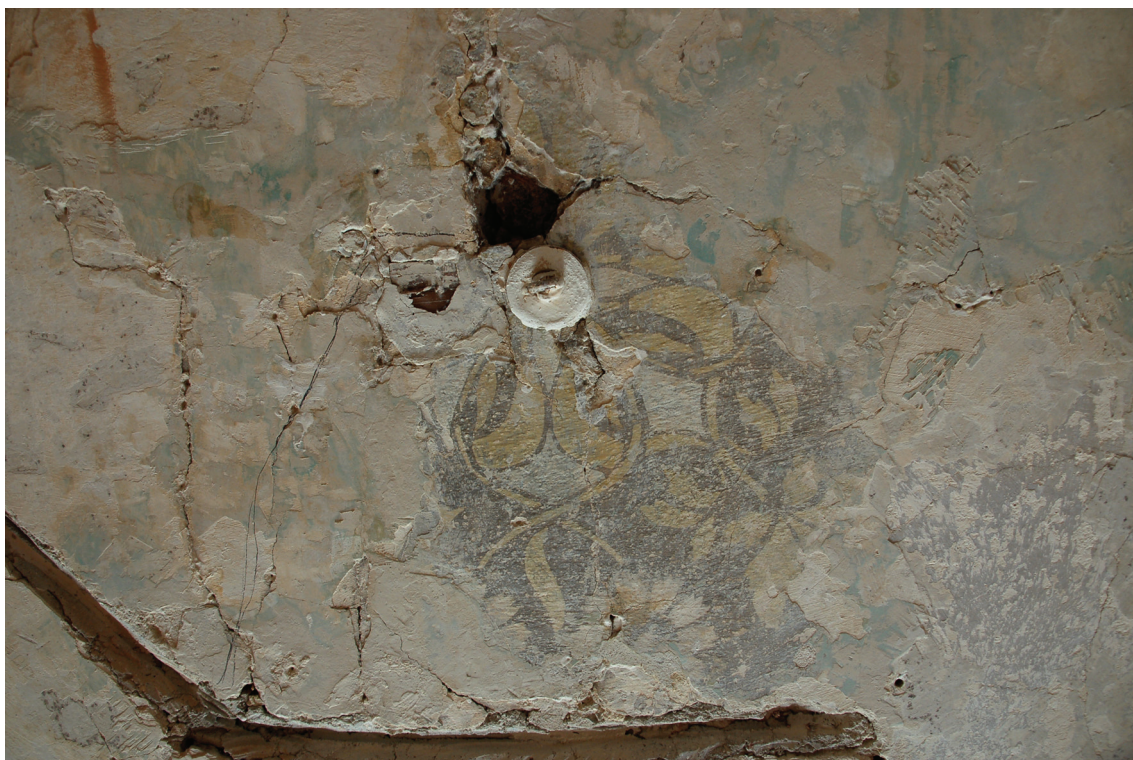
Stav v průběhu hloubkové injektáže. Detail nálezu fragmentu rozety na jedné z nejmladších vrstev.  
Viditelné množství prasklin a defektů.

Štukový rám byl odkrýván pomocí restaurátorských kladívek, skalpelů, brusného papíru a očištění od prachu bylo provedeno suchou cestou (štětci). V průběhu prací bylo třeba štukový rám injektovat, především v místě statických trhlin. V průběhu prací byl nalezen fragment rozety s rostlinným motivem ve středu zrcadla. Tato výzdoba náleží k jedné z nejmladších vrstev. Na základě požadavků investora bylo rozhodnuto tento fragment prezentovat.

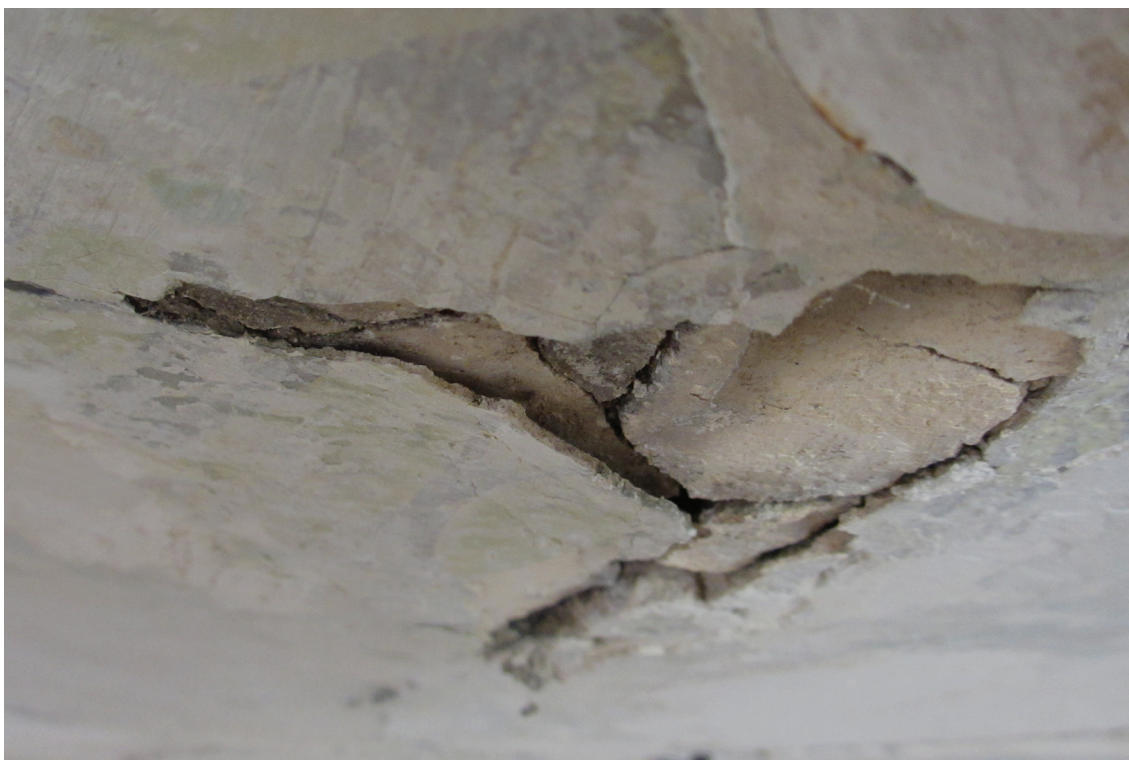
Detail uvolněné omítky ve středu zrcadla.

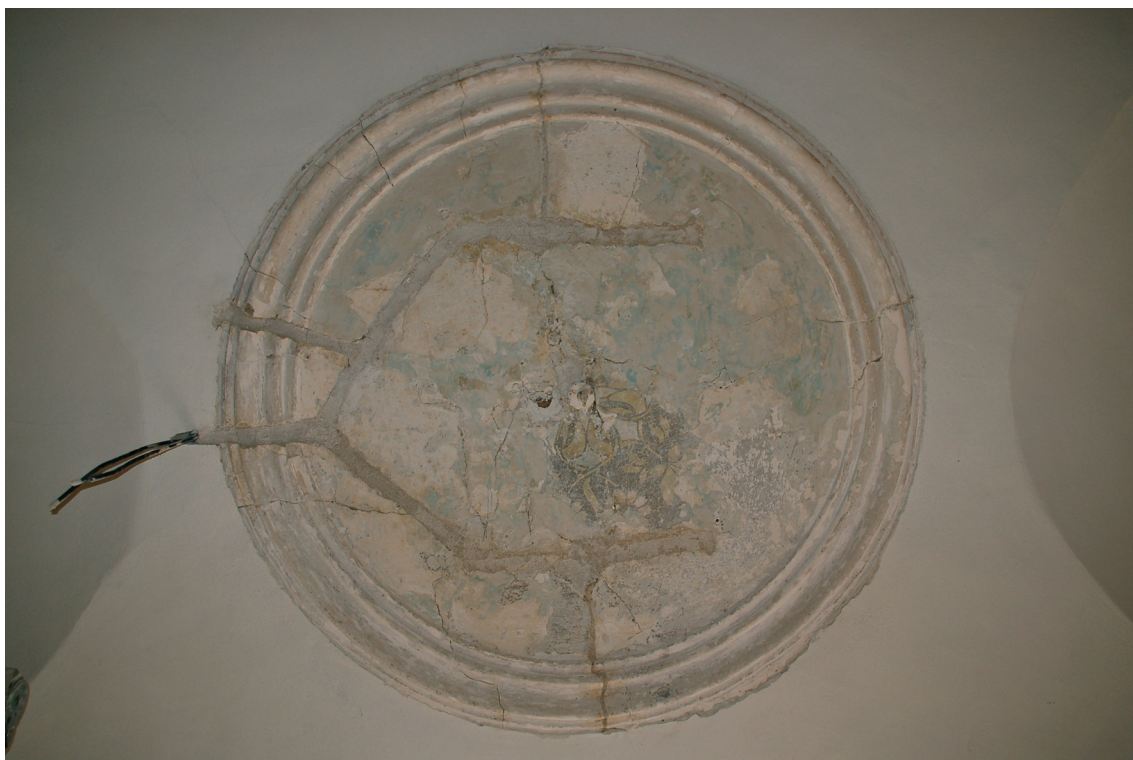
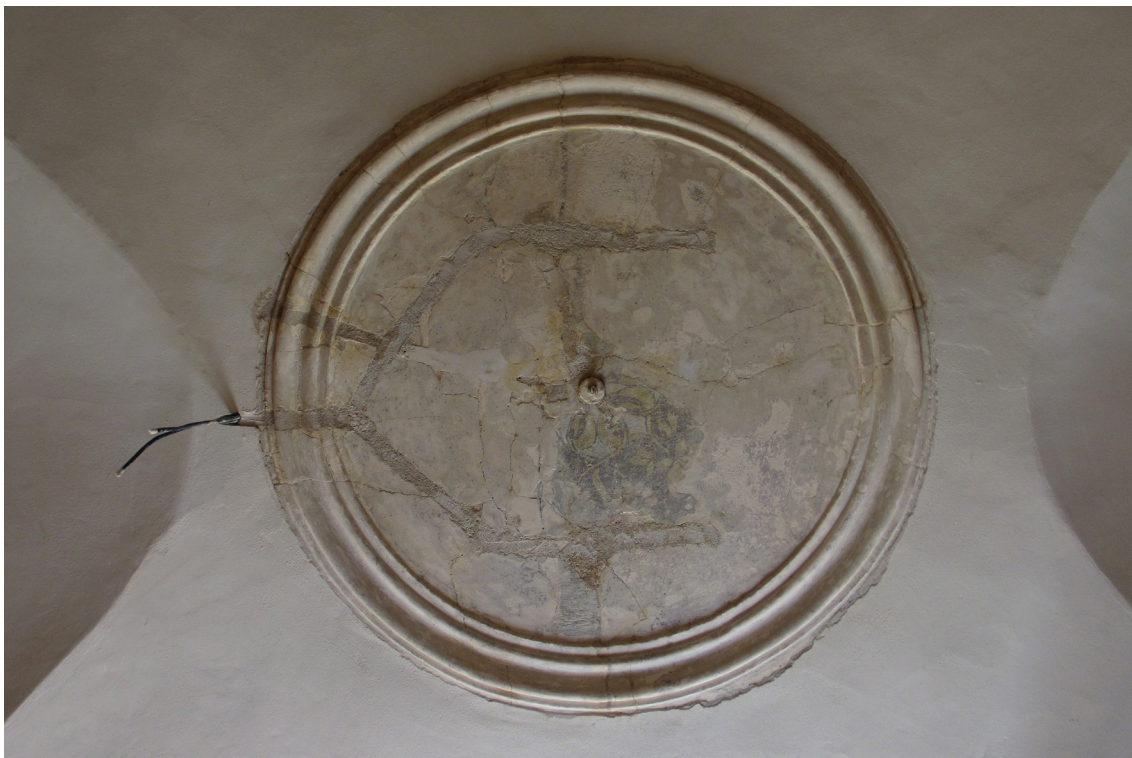
Stav v průběhu tmelení.

Tmelení bylo prováděno ve více vrstvách. Hluboké defekty byly tmeleny vápennou omítkou s malou příměsí bílého cementu (do 5%). Struktura vrchní vrstvy byla přizpůsobena hladkému povrchu originálu.

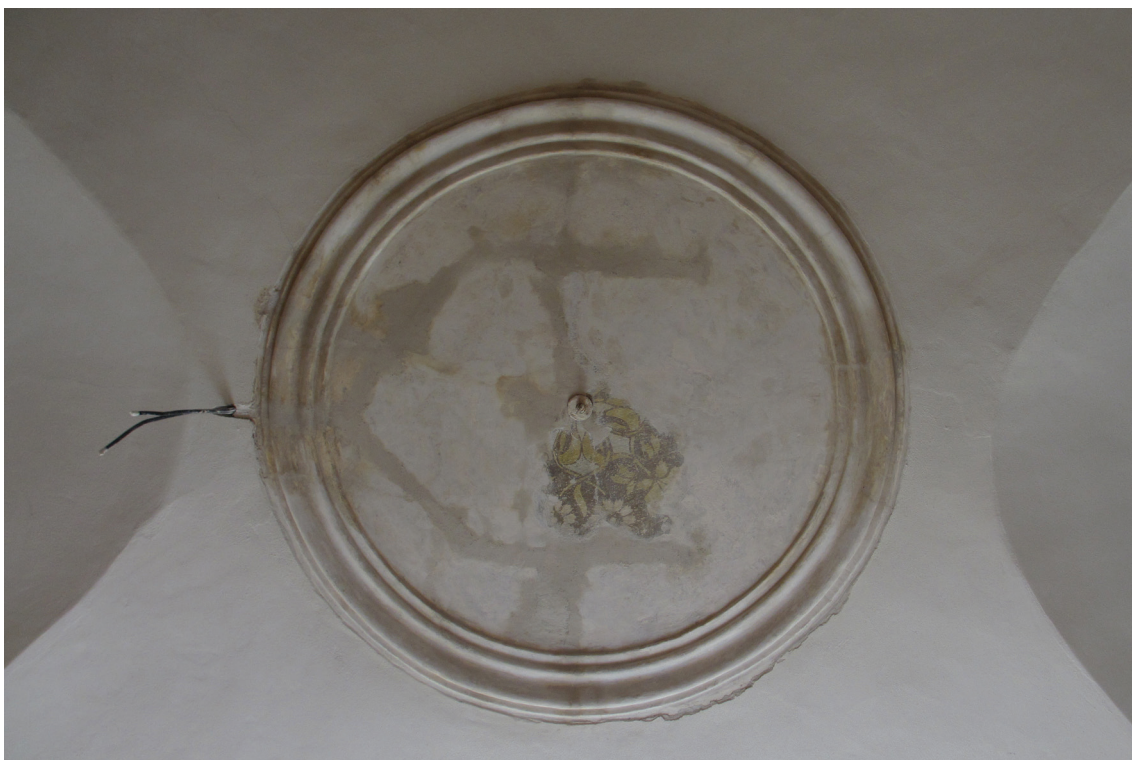
Stav po vytmelení.

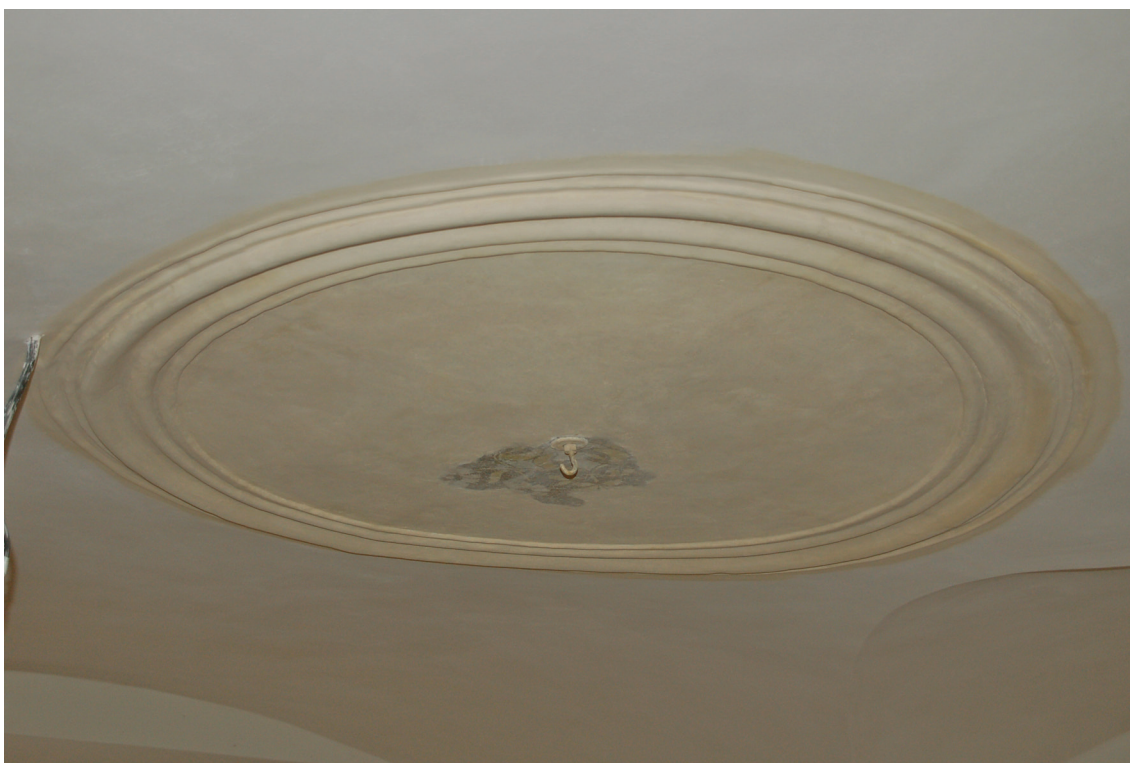
Stav po nanesení celoplošného nátěru a retuši. Po obvodu zrcadla byl vytvořen další profil vyrovnávající rovinu originálního štukového rámu a okolního novodobého štku.

Na závěr byly monochromní partie díla opatřeny vápenným nátěrem s příměsí mramorové moučky, který byl tónován do světle okrové barevnosti. Po vyžatí nátěru byla plocha barevně scelena retuší. Fragment rozety byl retušován v minimálním rozsahu. Použity byly práškové pigmenty pojené roztokem akrylátové disperze SF 016.

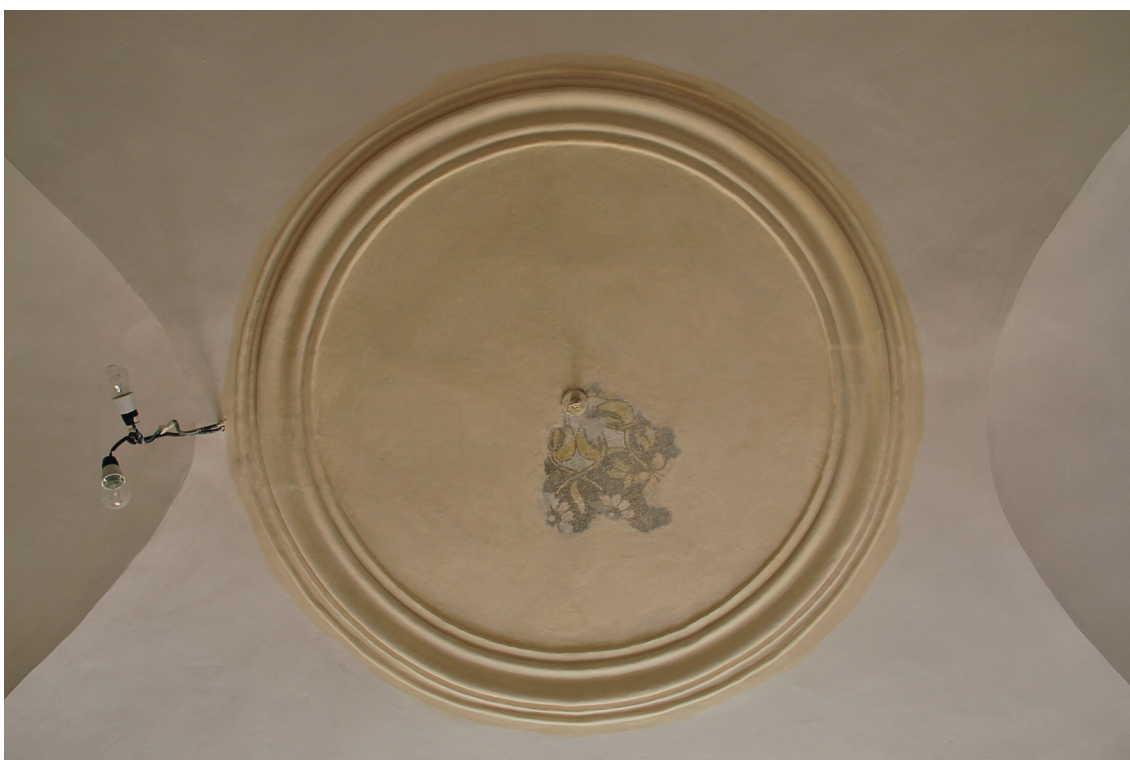
Stav po nanesení celoplošného nátěru a retuši.
