# RESTAURÁTORSKÁ ZPRÁVA

## KAMENNÝ PORTÁL DOMU č. p. 119 NA VRATISLVOVĚ NÁMĚSTÍ V NOVÉM MĚSTĚ NA MORAVĚ

MARTIN KOVAŘÍK  
AK. SOCHAŘ A RESTAURÁTOR  
držitel licence MK ČR k restaurování sochařských památek  
U MOSTU č. 11  
59202 SVRATKA  
srpen 2014

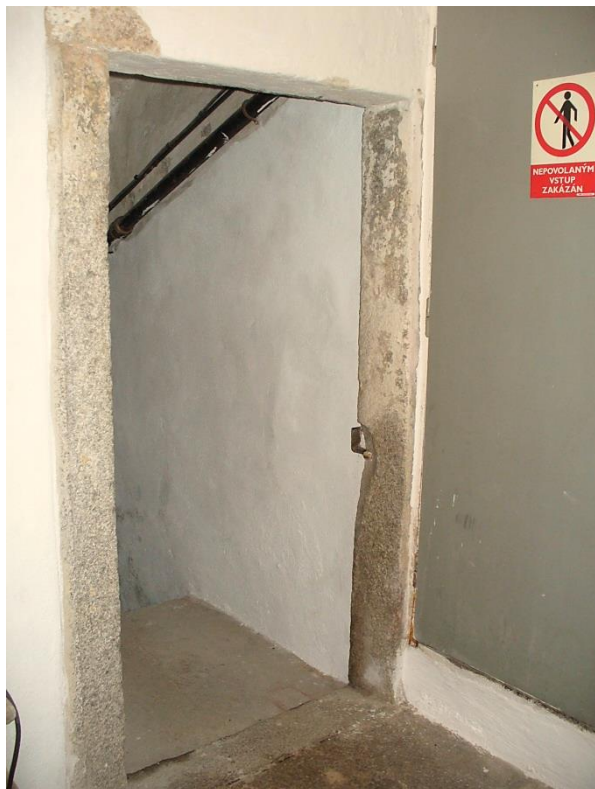
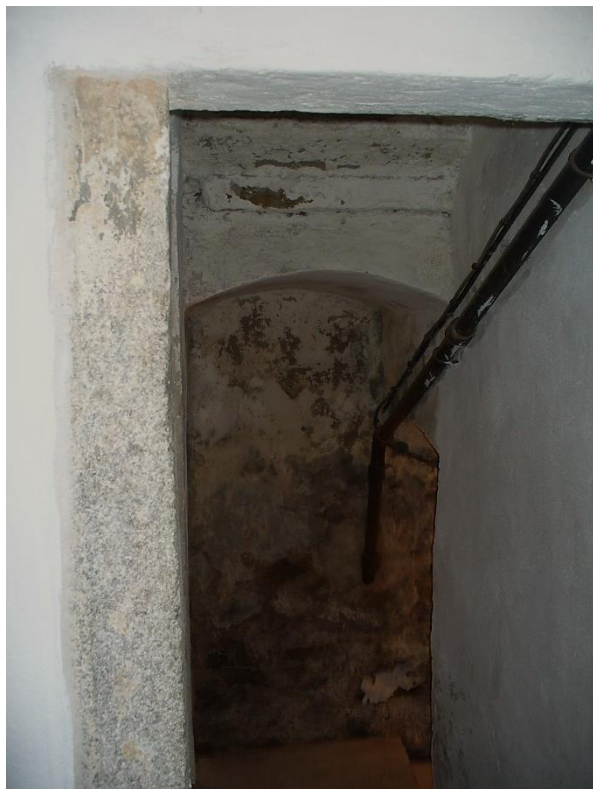
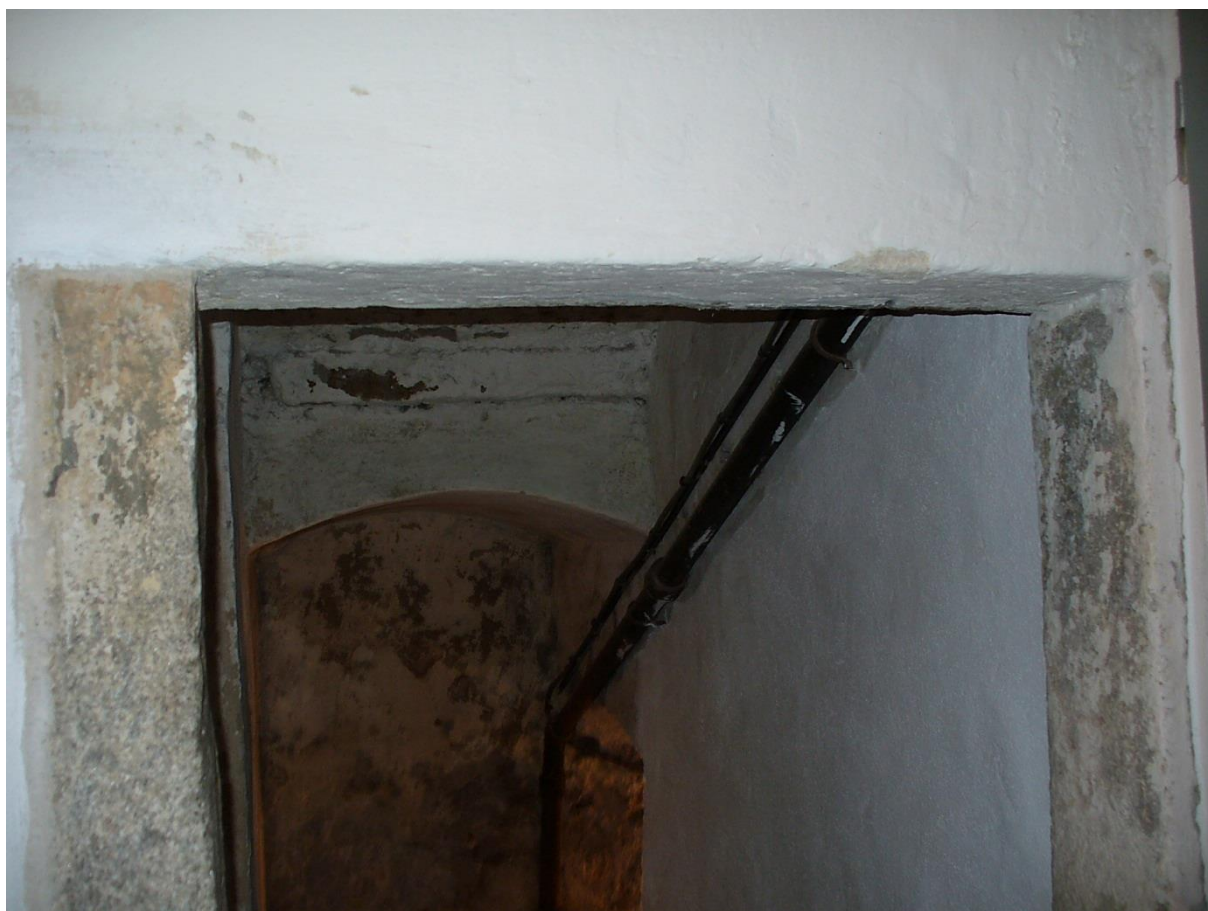
- ostění vstupu a práh jsou vytesány z hrubozrnné okrově hnědé žuly, kamenný materiál je poměrně kompaktní, mechanicky jsou poškozené rohy a hrany a zejména profilace přízemních partií ostění a prahu
- kamenné bloky vykazují v místech ukotvení kovových prvků praskliny, probíhající celou hmotou kamene, došlo k odlomení velké části kamene v okolí kotev
- kamenické opracování povrchu je na ploše schodu ošlapané, povrch je vyhlazený s úbytkem hmoty
- povrch žuly je mírně degradovaný, s úbytkem kamenného materiálu zejména na lících plochách ostění a parapetů

- kámen je pokryt nátěry vápna a hlinky, prachem a lokálně v přízemních partiích zčernalými povlaky
- nadpražní část ostění byla druhotně omítnuta a zatřena

- kamenný materiál je vcelku kompaktní, bez hloubkové degradace či vážných poruch soudržnosti hmoty
- povrch kamene byl opakovaně přetírán vápennými nátěry nebo hlinkou
- nadpražní překlad byl druhotně omítnut
- vážným narušením jsou trhliny a otevřené praskliny v místech osazení kovových prvků (pantů, úhelníku) a odlomené části žulového ostění
- koroze doprovázená expanzí korozních produktů v kameni a působení sírové zálivky je příčinou vzniku trhlin v kamenném materiálu
- kovové prvky jsou napadeny hloubkovou korozí
- spárování mezi jednotlivými kamennými články, případně ve styku kamene se zdivem je provedeno v esteticky i materiálově nevhodné cementové maltě a drolí se
- statika celku, upevnění jednotlivých prvků ve zdivu se jeví jako vyhovující

kamenné ostění - stav před restaurováním

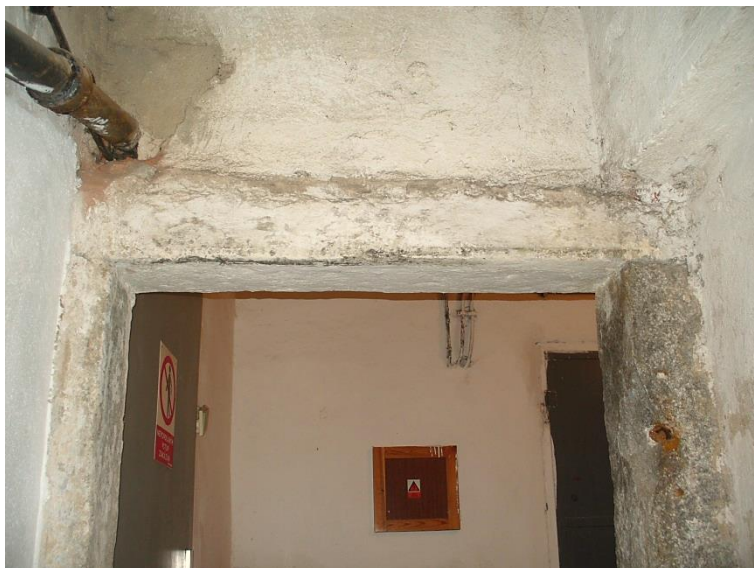
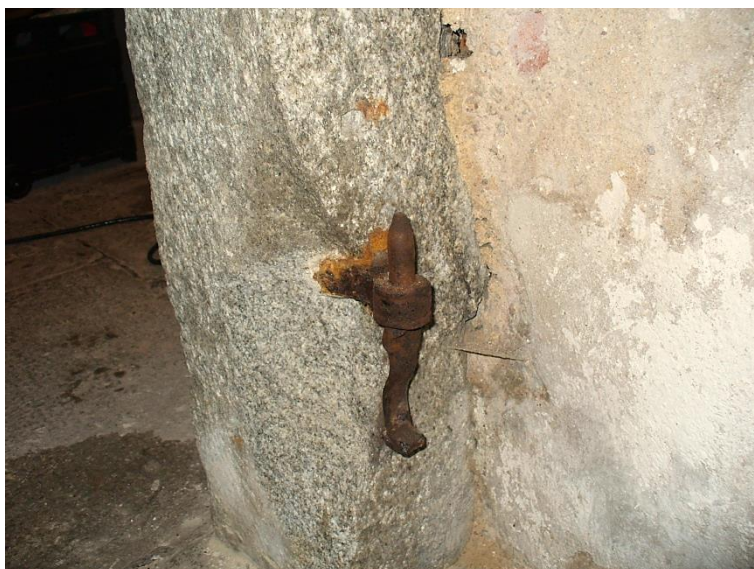
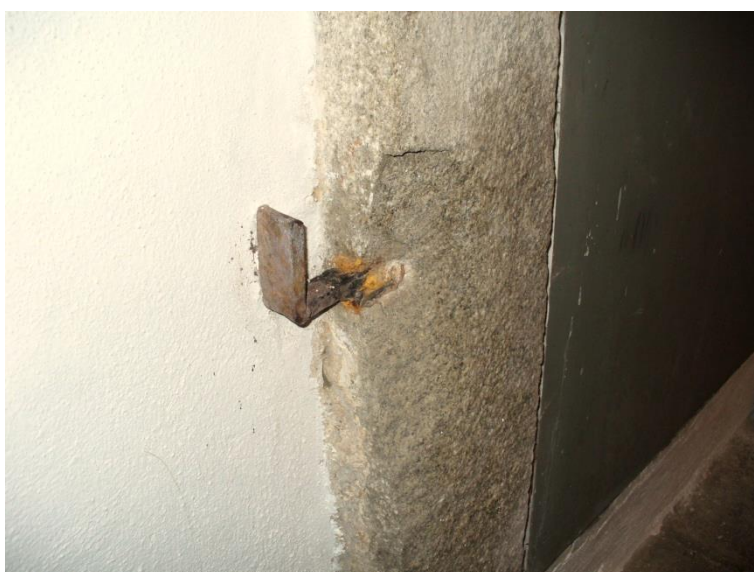
- jedná se zejména o dva kované závěsy dveří, zapuštěné do plochy ostění a zalité původně sírou
- dále je to kovaný úhelník, sloužící zřejmě původně k upevnění závory dveří nebo zámku
- kovové prvky jsou povrchově, případně hloubkově korodované a jsou v kameni upevněny, případně zalité sírou

kamenné ostění - stav před restaurováním, korodované prvky

Restaurátorské práce byly zahájeny dokumentací původního stavu. Po odvrtání sírových zálivek byly vyjmuty kované prvky z ostění, způsobující vznik trhlin v kameni. Byly rovněž odstraněny všechny nevhodné druhotné tmely a spárování, provedené v cementové maltě. Postupným oklepáváním byl vrchní překlad zbaven nevhodných a nepůvodních omítek, byly postupně sejmuty i nátěry z ostění.

Poškozené partie byly následně doplněny minerálním tmelem s příměsí drcené žuly a slídy, povrch doplňků byl dodatečně kamenicky opracován do požadované struktury. Bylo obnoveno spárování kamenných prvků, do styčné spáry mezi kamenné ostění a rám rozvodné skříně byl aplikován trvale pružný tmel. Kované prvky pantů a závory byly antikorozně ošetřeny otryskáním, metalizací a opatřeny základní a vrchní grafitovou barvou a osazeny do původních otvorů.

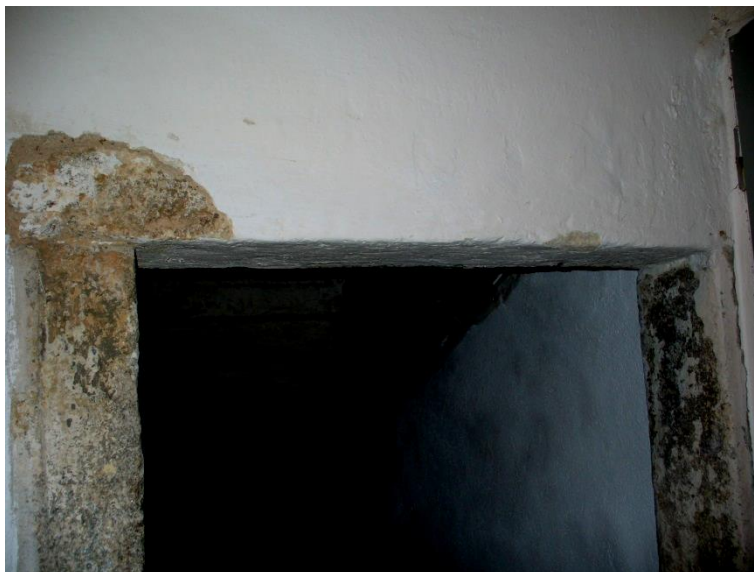
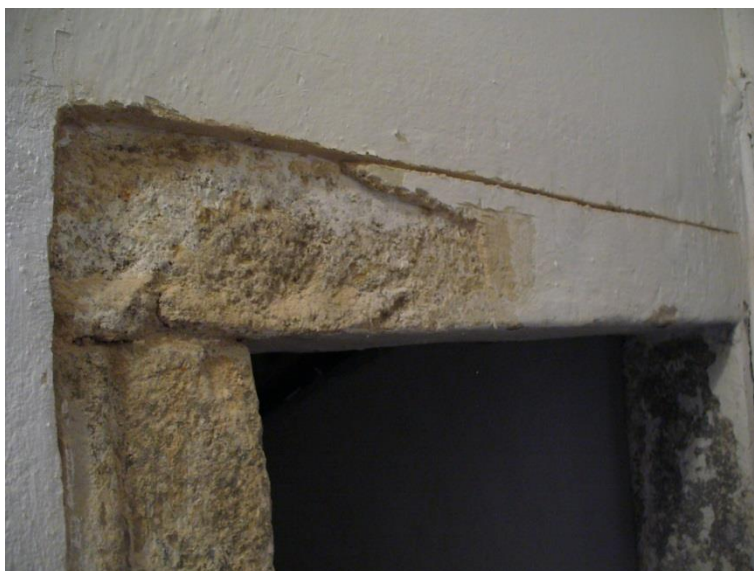
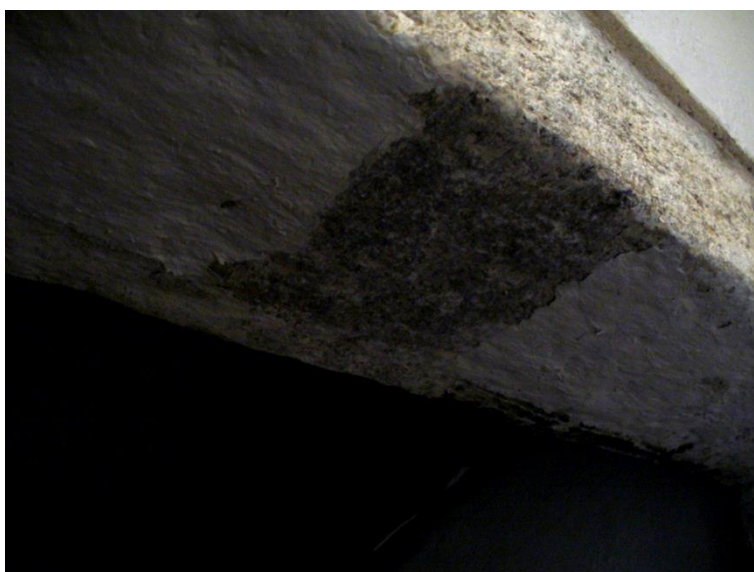
postup snímání omítek z povrchu kamene

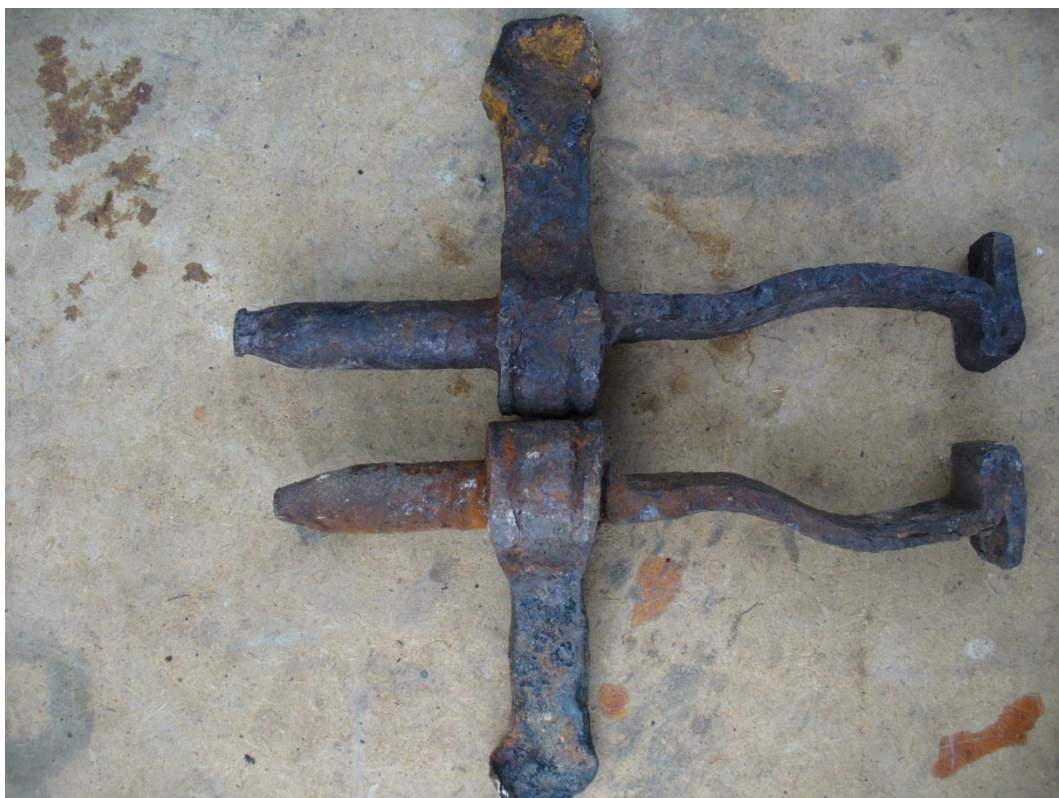
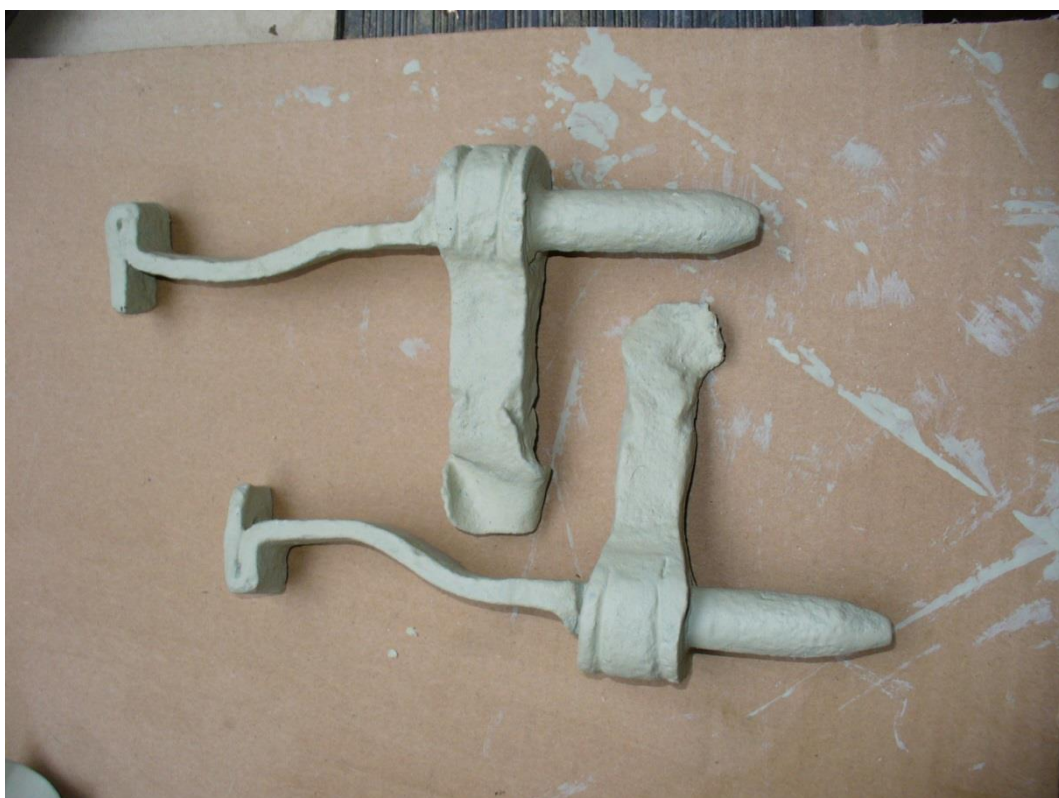
ošetření kovaných závěsů

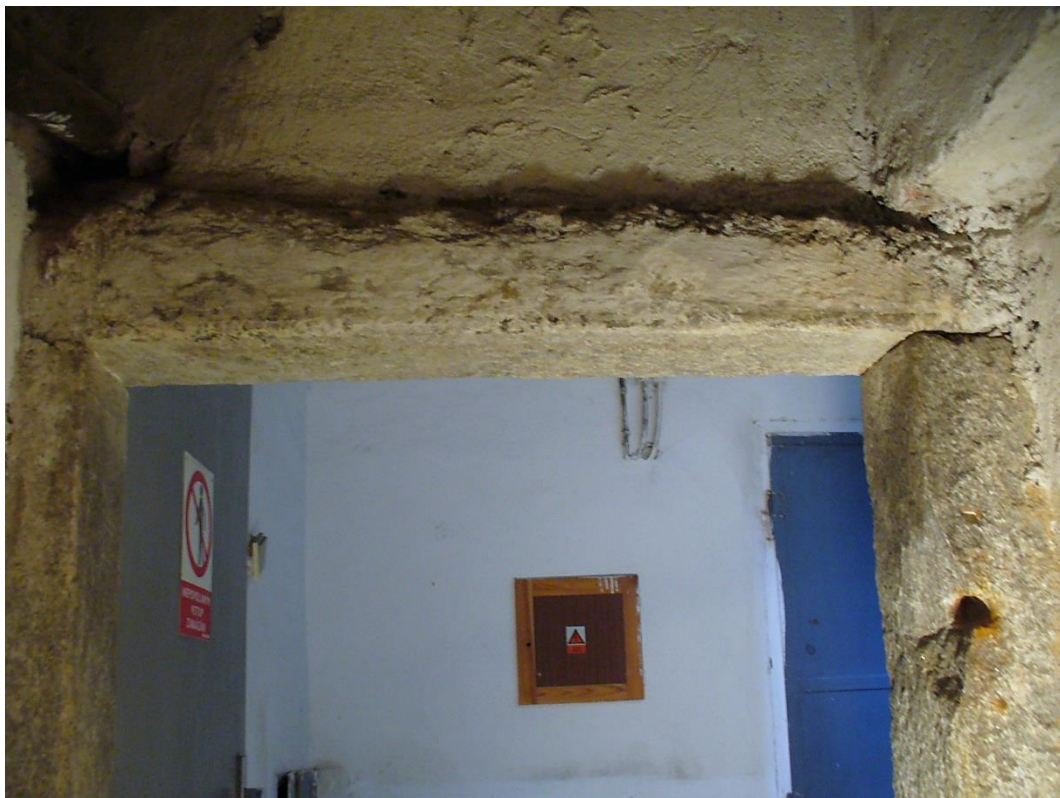
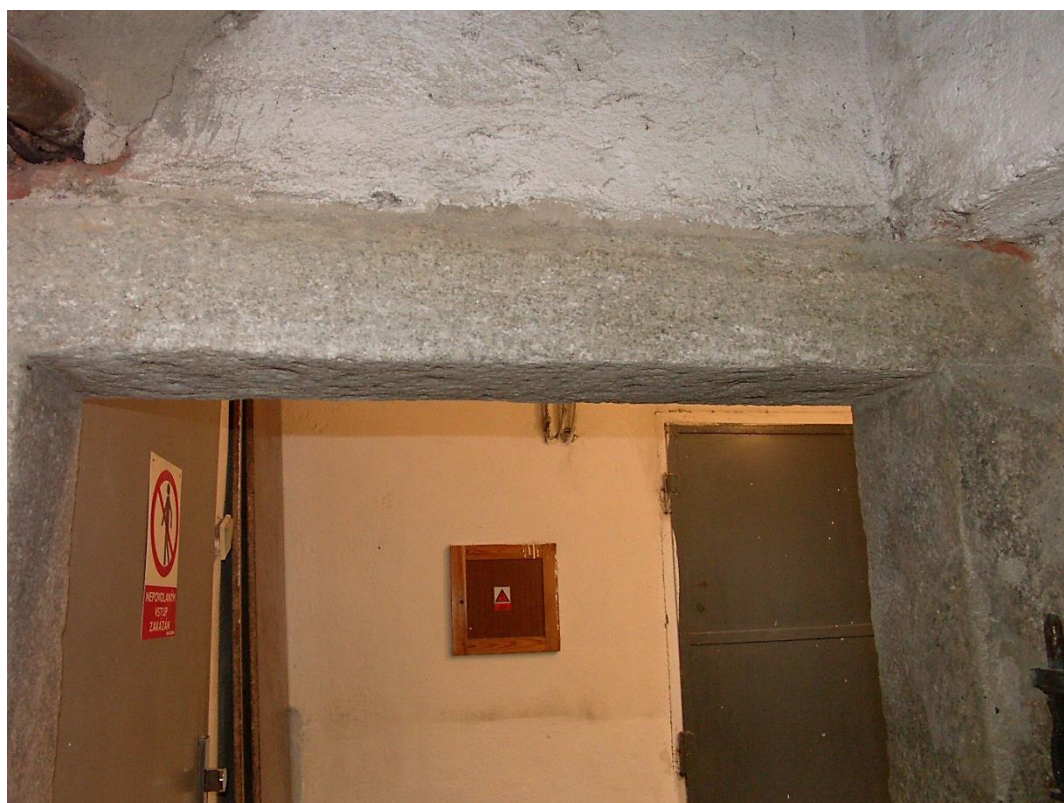
části portálu v průběhu oprav

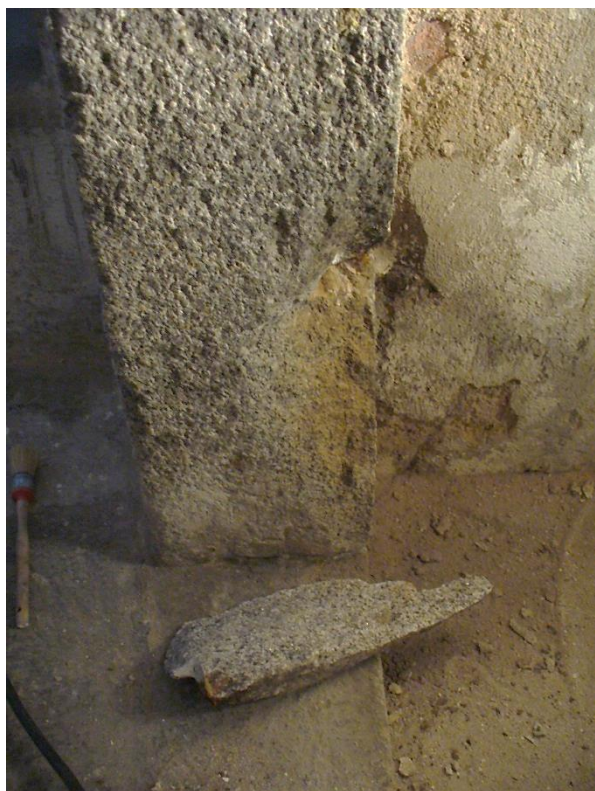
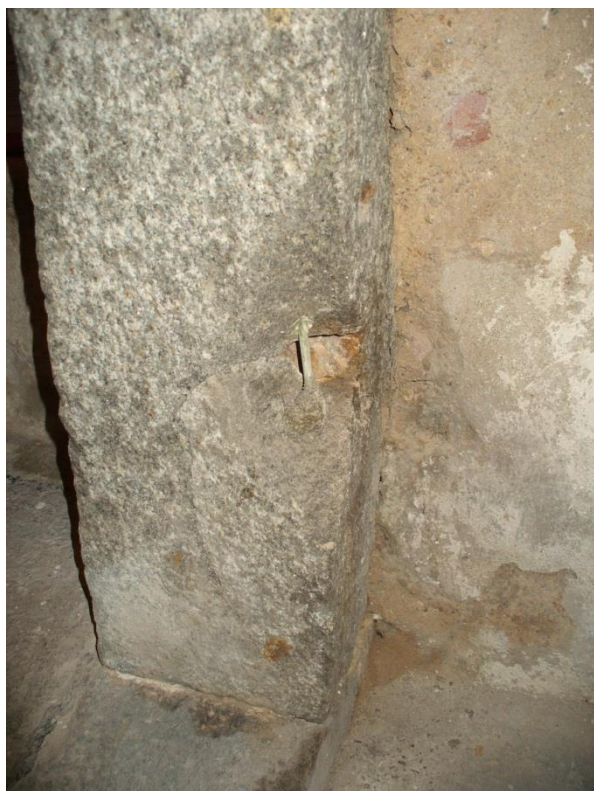
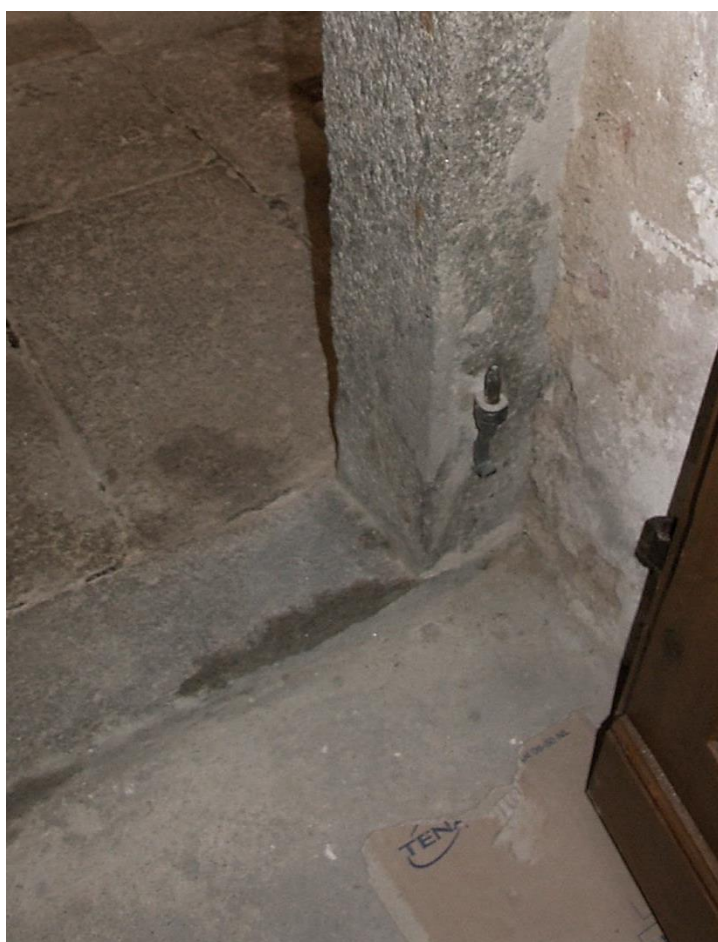
části portálu v průběhu oprav

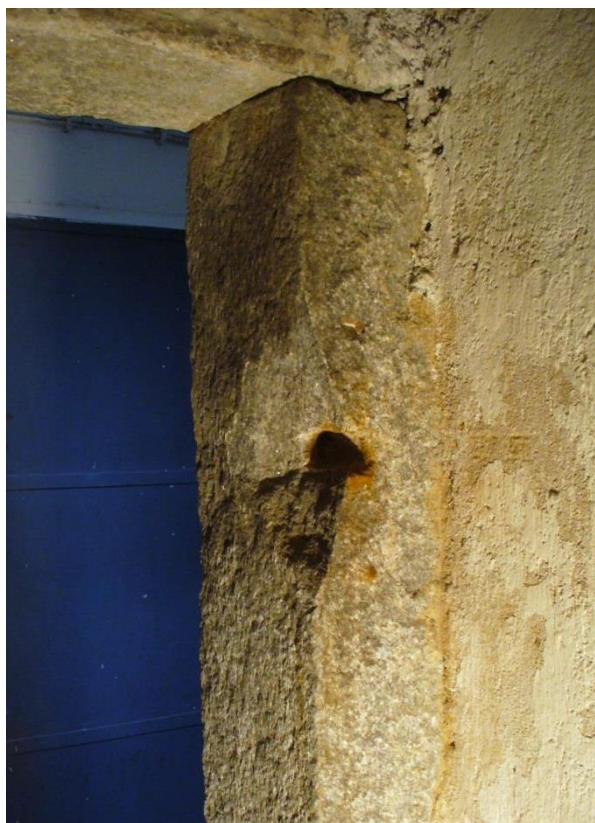
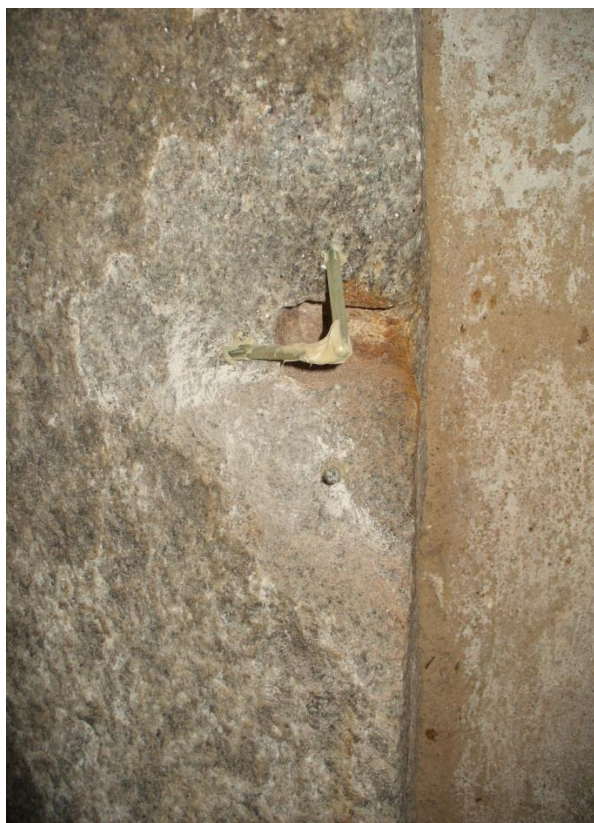
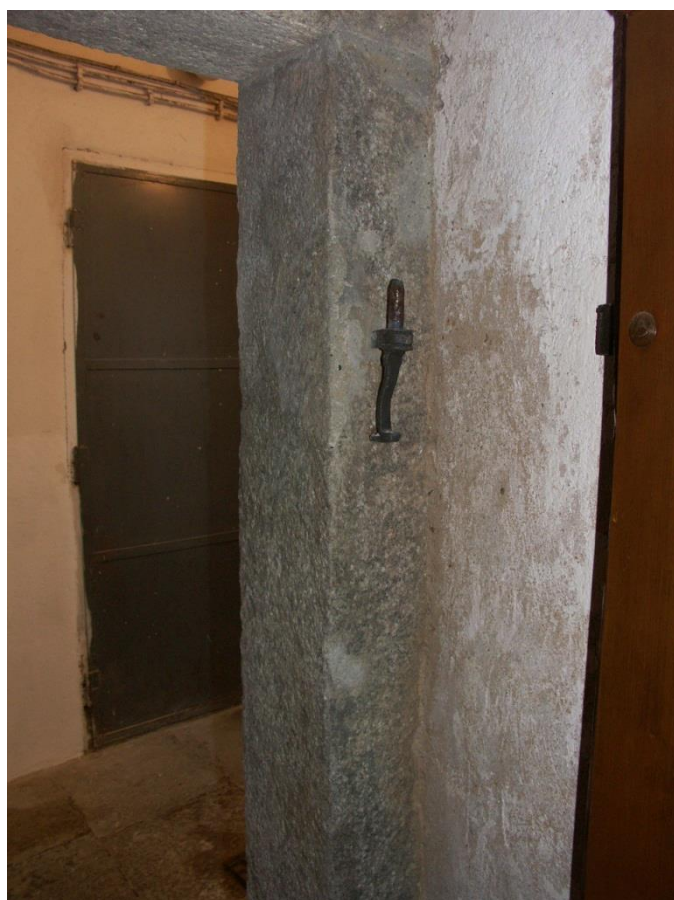
části portálu v průběhu oprav

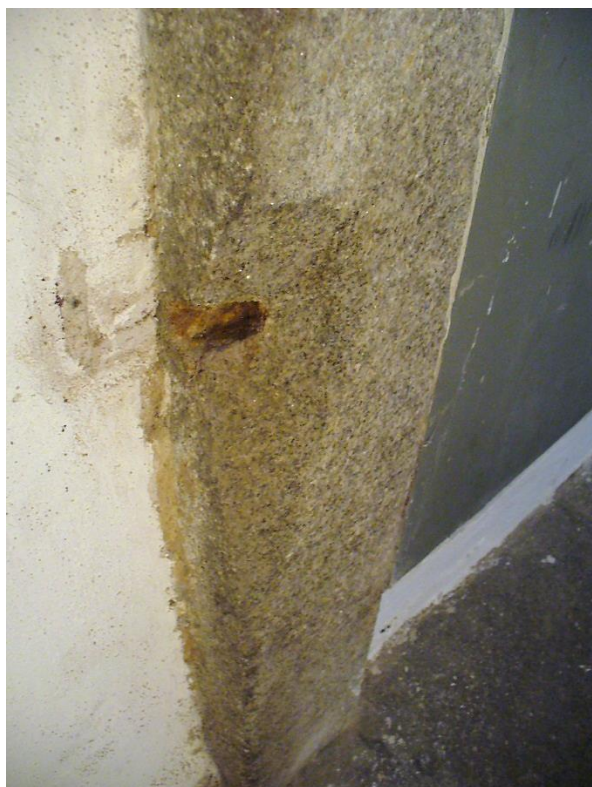
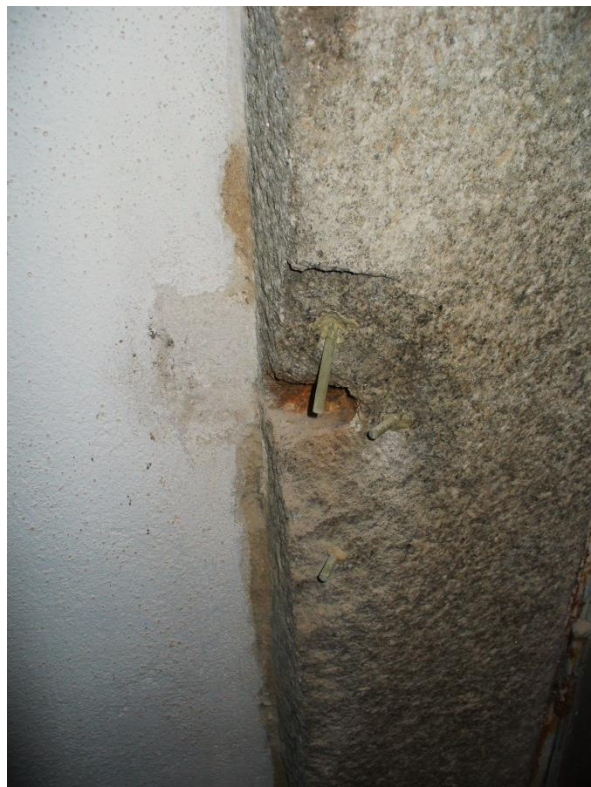
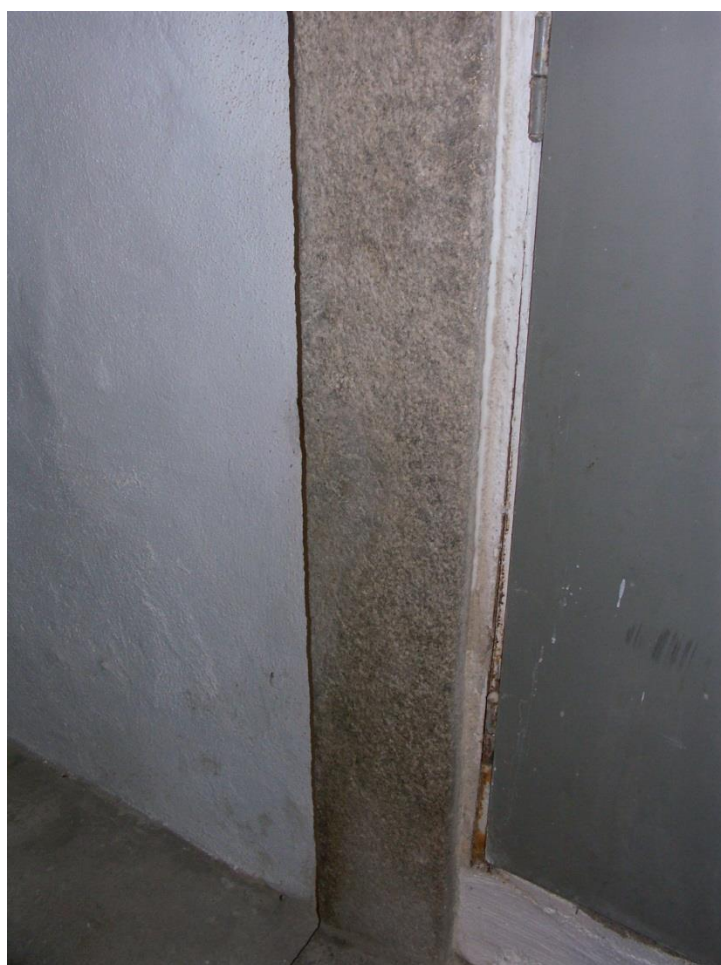
části portálu v průběhu oprav

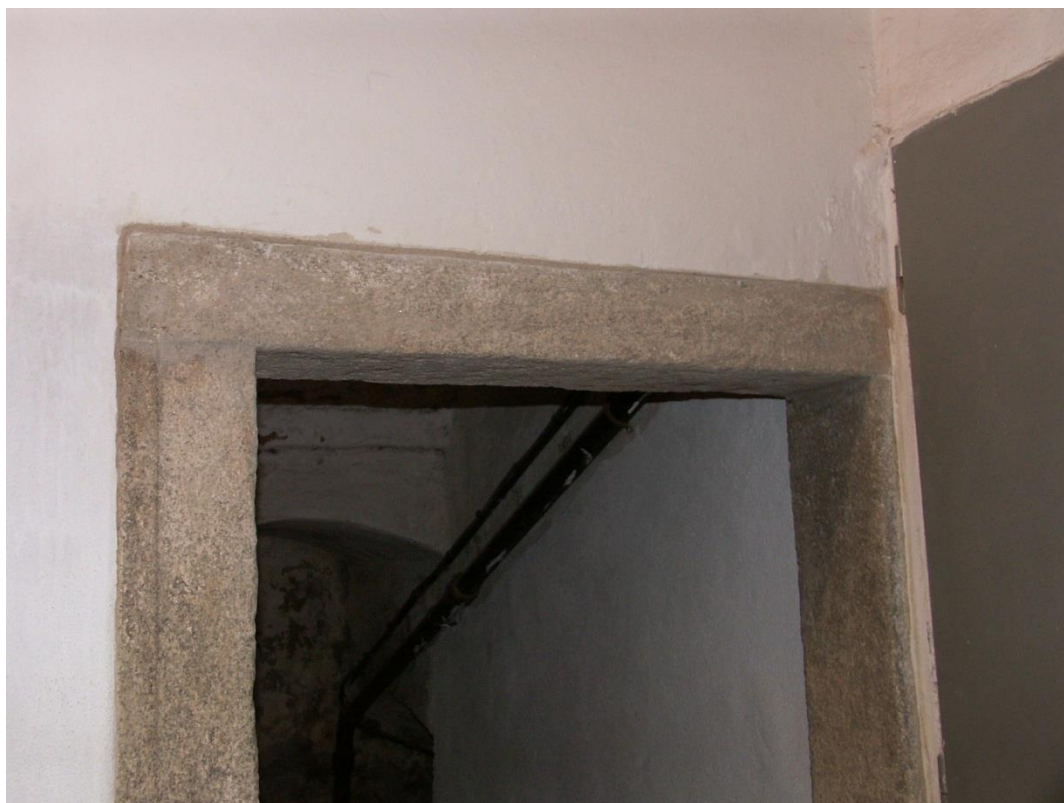
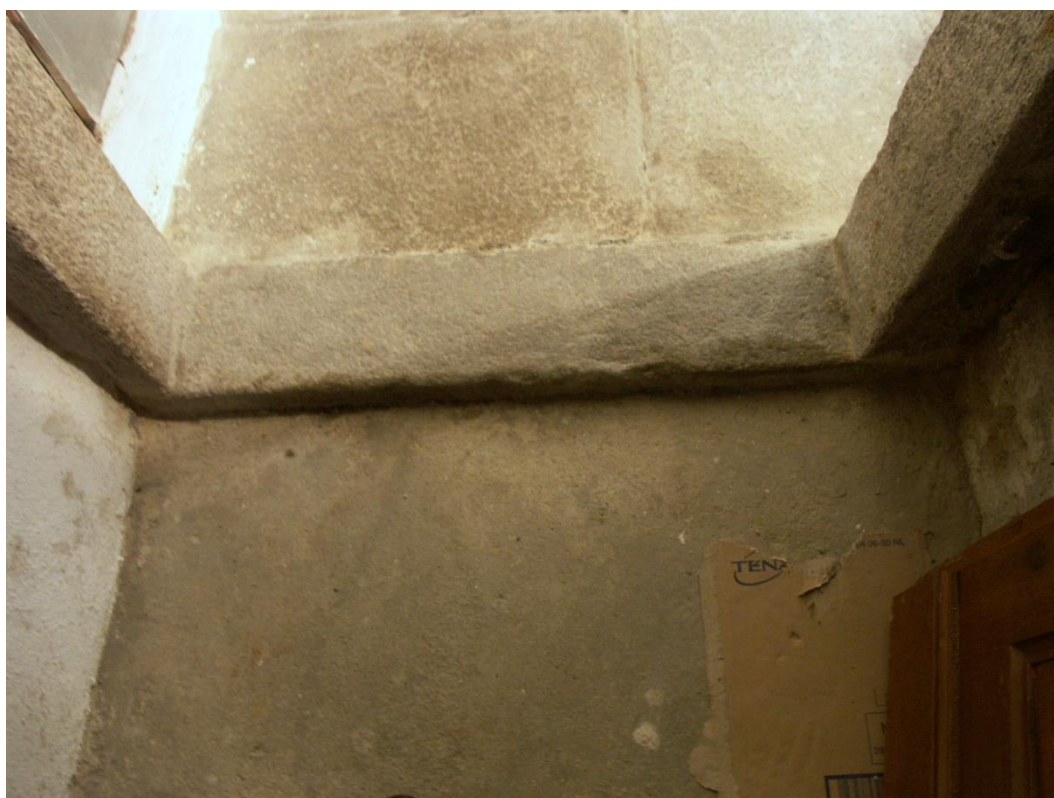
detaily portálu po restaurování

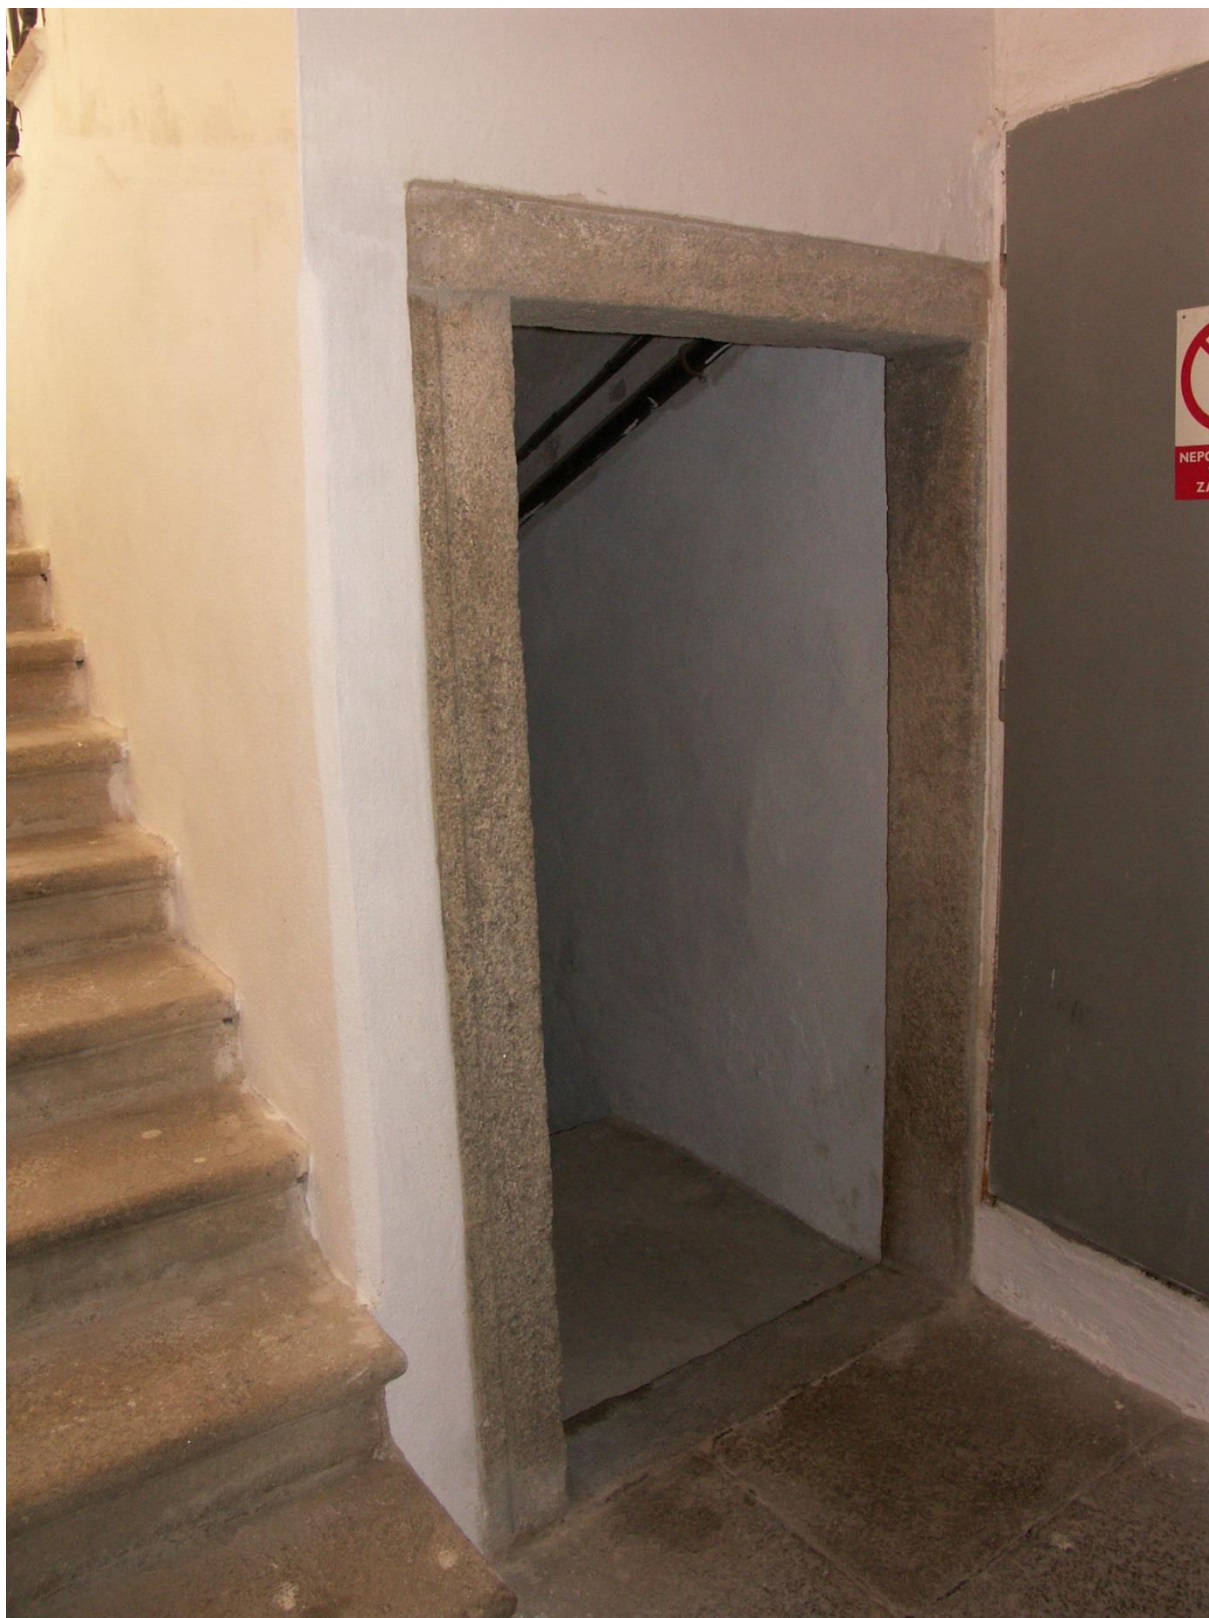
ostění vstupu – konečný stav po restaurování
