## Restaurátorská zpráva

Restaurování původních dveří Nemovité kulturní památky,  
domu „U Salvátora“, č.p 119, 592 31,  
Nové Město na Moravě

**2014**

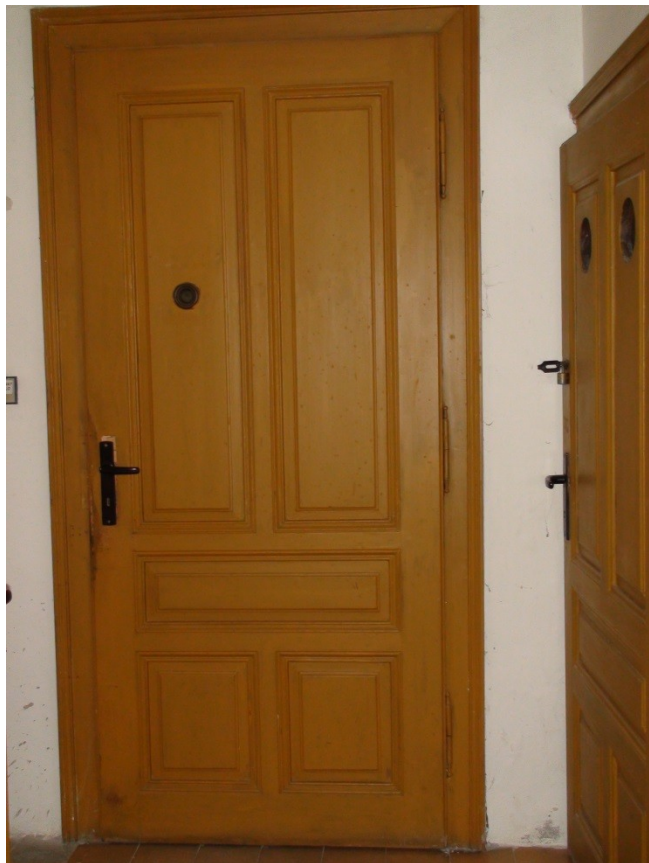
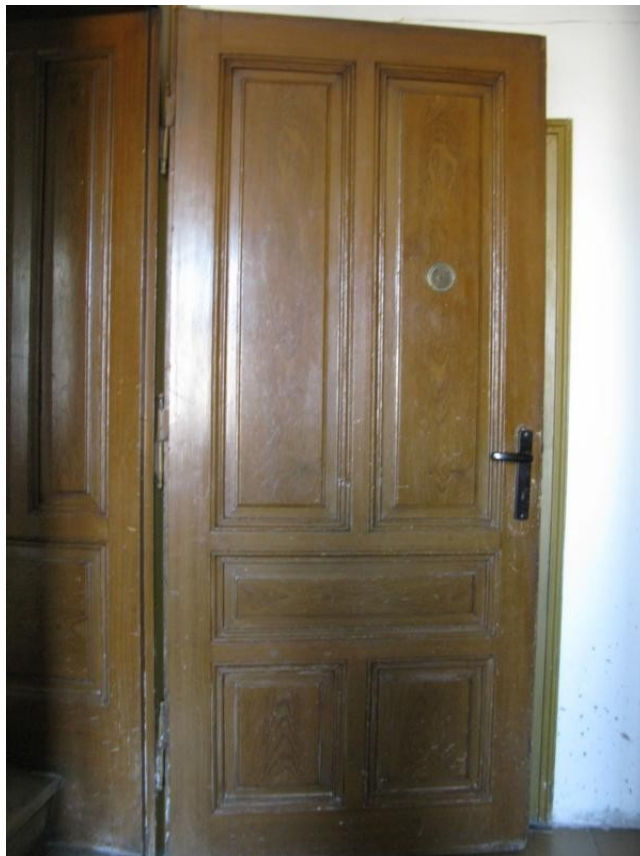
### 1. Vstupní rámové fládrované dveře s výplněmi /226x98.5cm/ vč. profilových obložek /226x14 cm/

Vstupní rámové fládrované dveře s výplněmi vč. profilových obložek jsou po konstrukční stránce v pořádku. Kování je zadlabávané. Povrchová úprava fládrováním je značně opotřebena a nese známky nesourodého malířského krytu. Kliky a štítky jsou nepůvodní, jsou nahrazeny bakelitovou obdobou. Mosazné kukátko je zoxidované.

Povrch dveří vč. profilových obložek očistit a odmastit. Odprýskaná a odlupující se místa budou očištěna, vytmelena a vybroušena. Přetřena světlým podkladovým nátěrem a následně za pomoci fládrovacích barev doretušována. Po uschnutí bude povrch napuštěn a zafixován natónovaným šelakem. Zoxidované mosazné kukátko bude demontováno, řádně vyčištěno a navraceno zpět. Bakelitová klika vč. štítku bude nahrazena mosazným kovááním odpovídajícího typu.

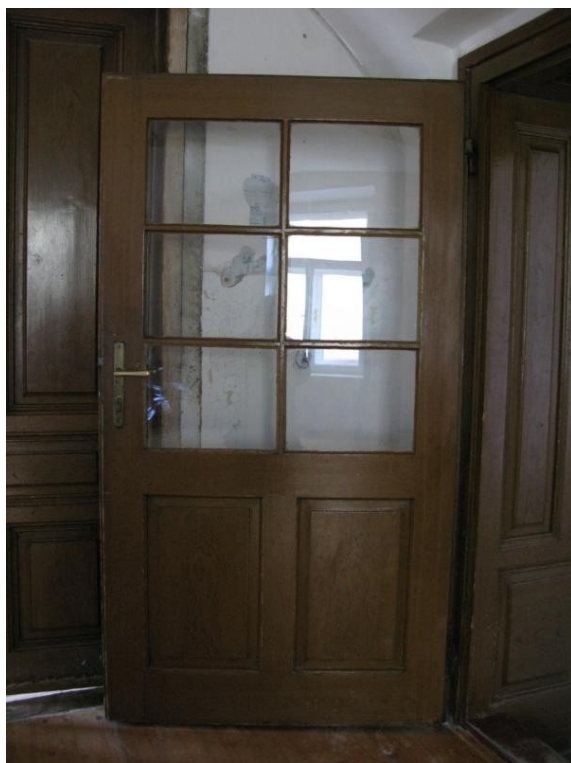
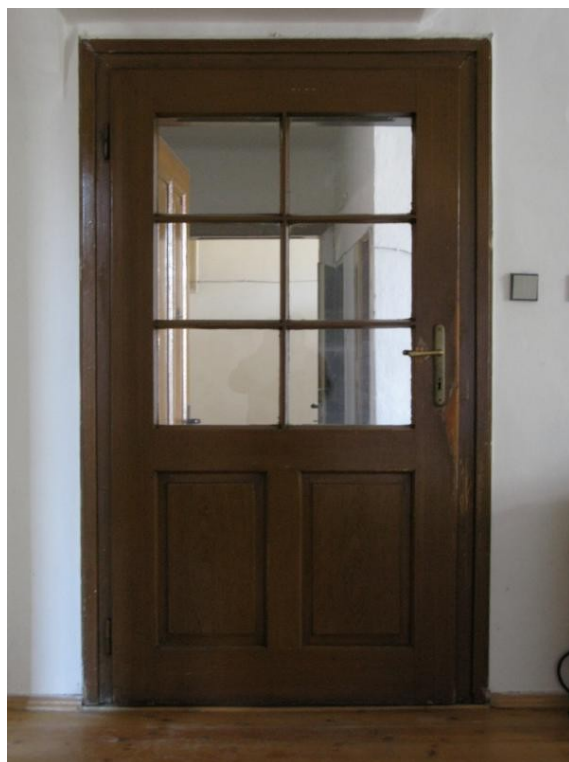
## **2. Vstupní rámové fládrované dveře s výplněmi /187x103 cm/ prosklené vč. profilových výplňových obložek /187x73 cm/**

Vstupní rámové fládrované dveře s výplněmi vč. profilových výplňových obložek jsou po konstrukční stránce v pořádku. Kování je zadlabávané. Povrchová úprava fládrováním je značně opotřebena a nese známky nesourodého malířského krytu. Kliky a štítky jsou původní, silně zoxidované. Sklenářský tmel je nesourodý, místy nepřilnavý k podkladu. Sklo je v pořádku.

Povrch dveří vč. profilových výplňových obložek očistit a odmastit. Odprýskaná a odlupující se místa budou očištěna, vytmelena a vybroušena. Přetřena světlým podkladovým nátěrem a následně za pomoci fládrovacích barev doretušována. Po uschnutí bude povrch napuštěn a zafixován natónovaným šelakem. Sklenářský tmel bude doplněn ve stejném odstínu.

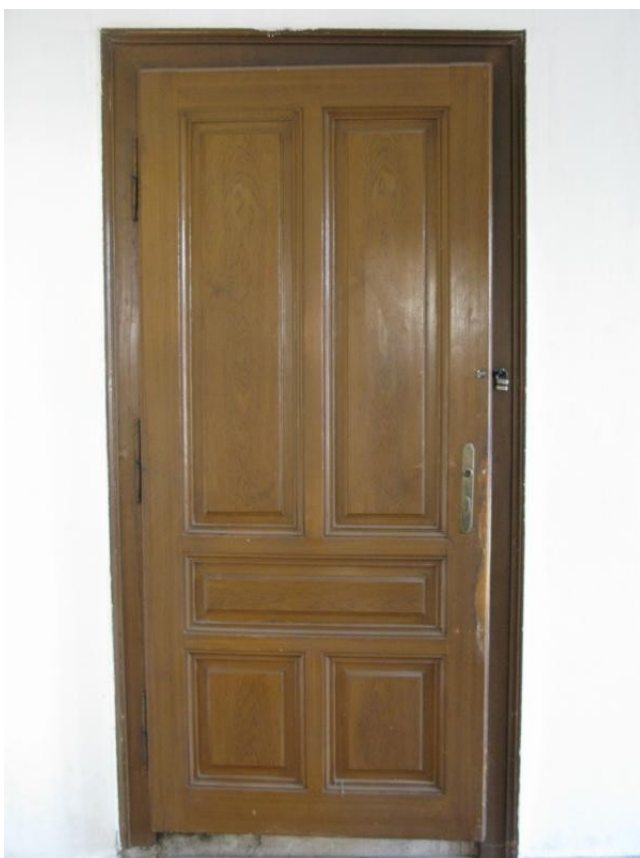
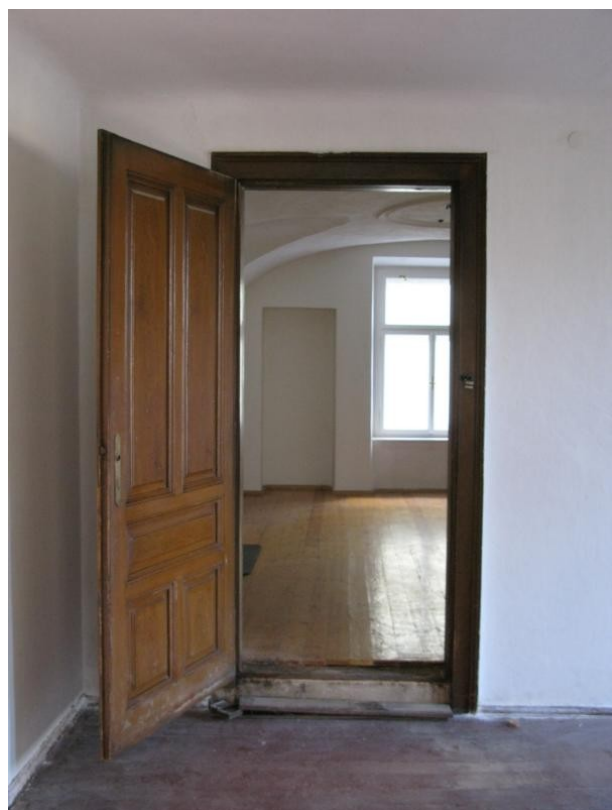
### **3. Interiérové rámové fládrované dveře s výplněmi /187x103 cm/ vč. profilových výplňových obložek /187x73 cm/**

Vstupní rámové fládrované dveře s výplněmi vč. profilových obložek jsou po konstrukční stránce v pořádku. Kování je zadlabávané. Povrchová úprava fládrováním je značně opotřebena a nese známky nesourodého malířského krytu. Obložky z místnosti s klenbou chybí. Štítky jsou původní a jsou silně zoxidované. Pár klik chybí.

Doplnit chybějící profilové obložky identické se zachovalými z vnější strany a opatřit shodnou povrchovou úpravou korespondující s celkem. Povrch dveří vč. profilových výplňových obložek očistit a odmastit. Odprýskaná a odlupující se místa budou očištěna, vytmelena a vybroušena. Přetřena světlým podkladovým nátěrem a následně za pomoci fládrovacích barev doretušována. Po uschnutí bude povrch napuštěn a zafixován natónovaným šelakem. Doplnit chybějící kliky korespondující se štítky.

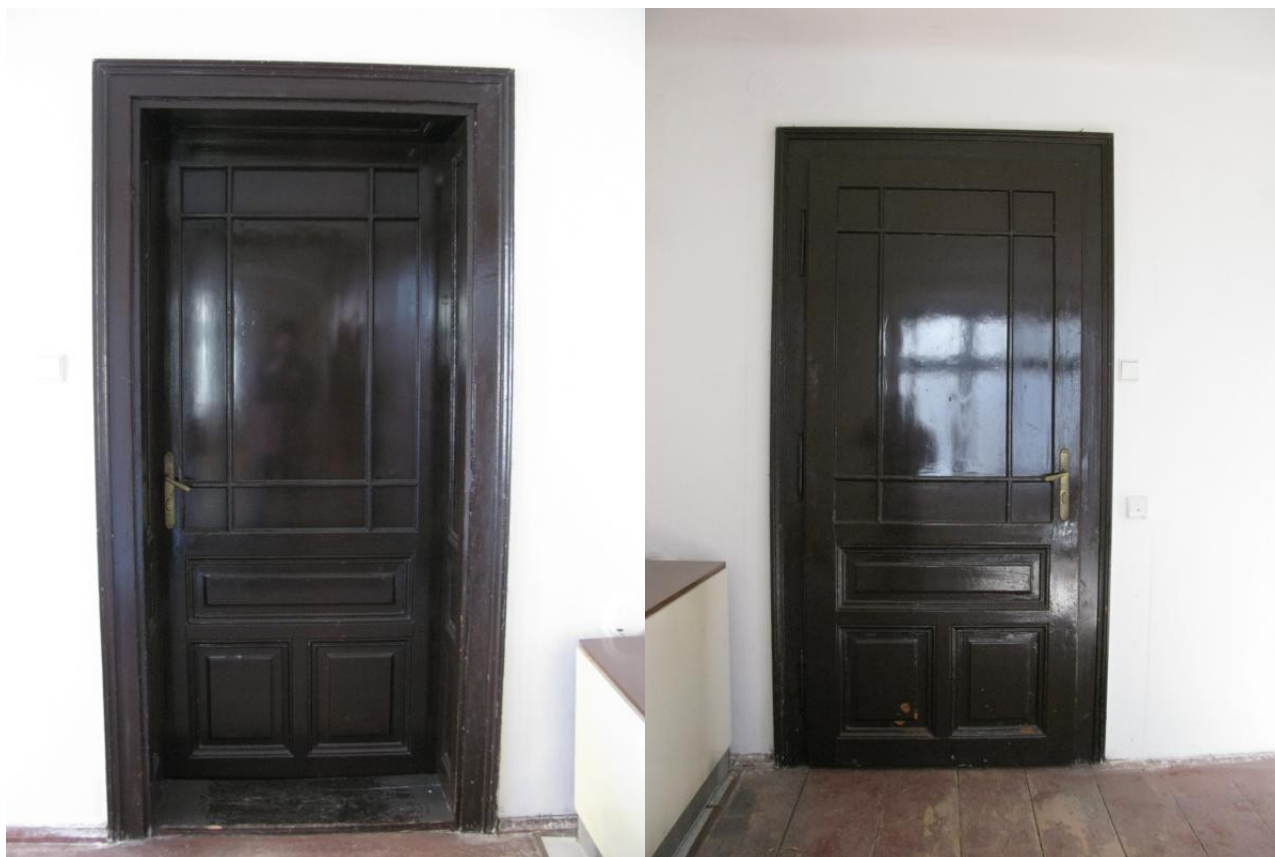
**4. Interiérové rámové fládrované dveře s výplněmi /222x100,5 cm/ prosklené vč. profilových výplňových obložek /222x33,5 cm/**

Vstupní rámové fládrované dveře s výplněmi vč. profilových obložek jsou po konstrukční stránce v pořádku. Kování je zadlabávané. Dveře jsou zatřeny novodobým nepůvodním malířským krytem/ emailová barva/ vč. skel.

Dveře zbavit nevhodného emailového nátěru mechanickou i chemickou cestou, přebrousit, vytmelit a nanést vhodný fládrový kryt korespondující s ostatními fládrovanými dveřmi. Fládrování bude provedeno tradiční technologií/ vytírací technikou – fládrování, žilkování, vč. lakování/. Skla, pokud se sejmutím barvy prokáže, že jsou nevhodná, budou nahrazena jinými vhodnými. V úvahu připadají tažená skla autentičtějšího vzhledu.

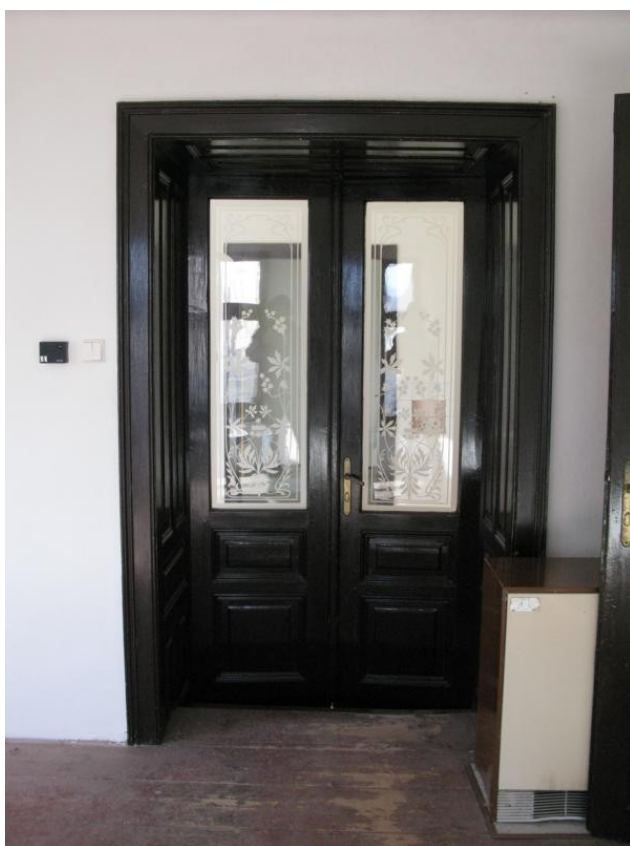
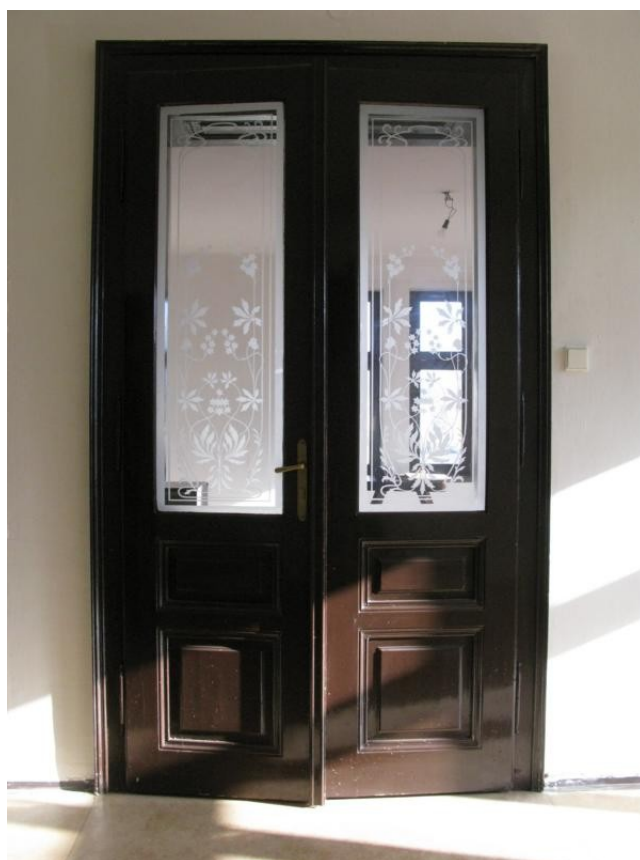
**5. Interiérové rámové dvoukřídlové a fládrované dveře s výplněmi /240x129 cm/ prosklené vč. profilových výplňových obložek /233x70 cm/**

Vstupní rámové dvoukřídlové a fládrované dveře s výplněmi vč. profilových obložek jsou po konstrukční stránce v pořádku. Kování je zadlabávané. Dveře jsou zatřeny novodobým nepůvodním malířským krytem/ emailová barva/. Výplně dveří jsou osazeny pískovaným sklem, které zdá se být původní, ač vzhledem k nešetrnému nátěru je to z podivem. Kování, štítky a kliky jsou v pořádku. Mosazné doplňky jsou zoxidované.

Dveře zbavit nevhodného emailového nátěru mechanickou i chemickou cestou, přebrousit, vytmelit a nanést vhodný fládrový kryt korespondující s ostatními fládrovanými dveřmi. Fládrování bude provedeno tradiční technologií/ vytírací technikou – fládrování, žilkování, vč. lakování/. Mosazné doplňky budou demontovány, vycíděny a namontovány zpět

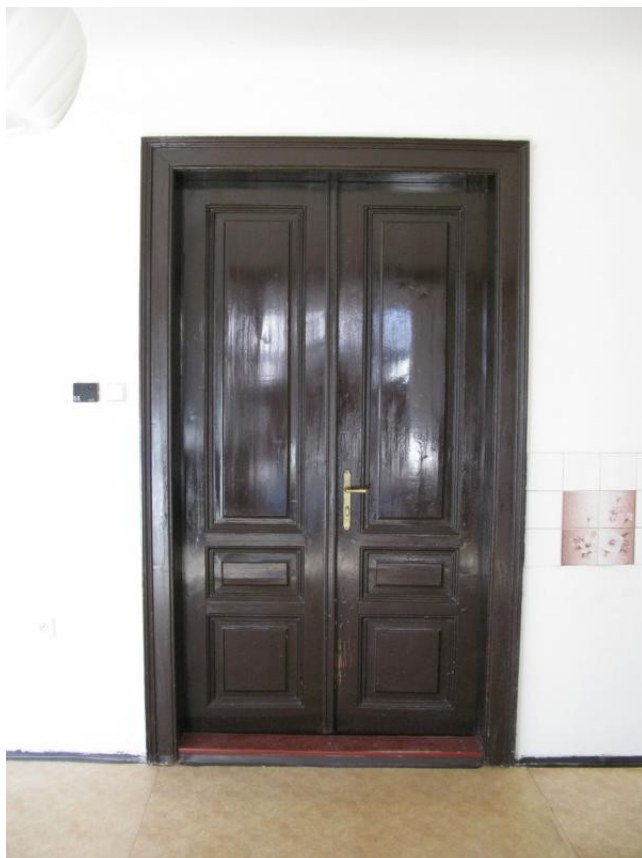
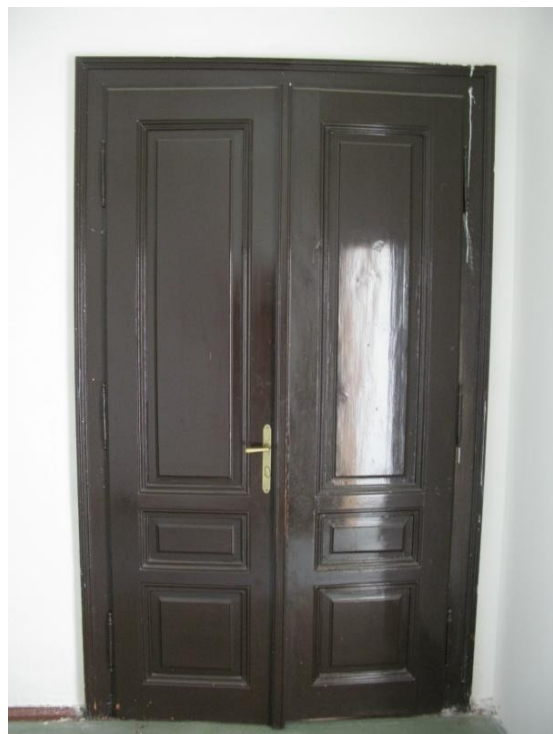
## 6. Interiérové rámové dvoukřídlové a fládované dveře s výplněmi /240x129 cm/ vč. profilových obložek

Vstupní rámové dvoukřídlové a fládované dveře s výplněmi vč. profilových obložek jsou po konstrukční stránce v pořádku. Kování je zadlabávané. Dveře jsou zatřeny novodobým nepůvodním malířským krytem/ emailová barva/. Výplně dveří jsou osazeny pískovaným sklem, které zdá se být původní, ač vzhledem k nešetrnému nátěru je to z podivem. Kování, štítky a kliky jsou v pořádku. Mosazné doplňky jsou zoxidované.

Dveře zbavit nevhodného emailového nátěru mechanickou i chemickou cestou, přebrousit, vytmelit a nanést vhodný fládový kryt korespondující s ostatními fládovanými dveřmi. Fládování bude provedeno tradiční technologií/ vytírací technikou – fládování, žilkování, vč. lakování/. Mosazné doplňky budou demontovány, vycíděny a namontovány zpět

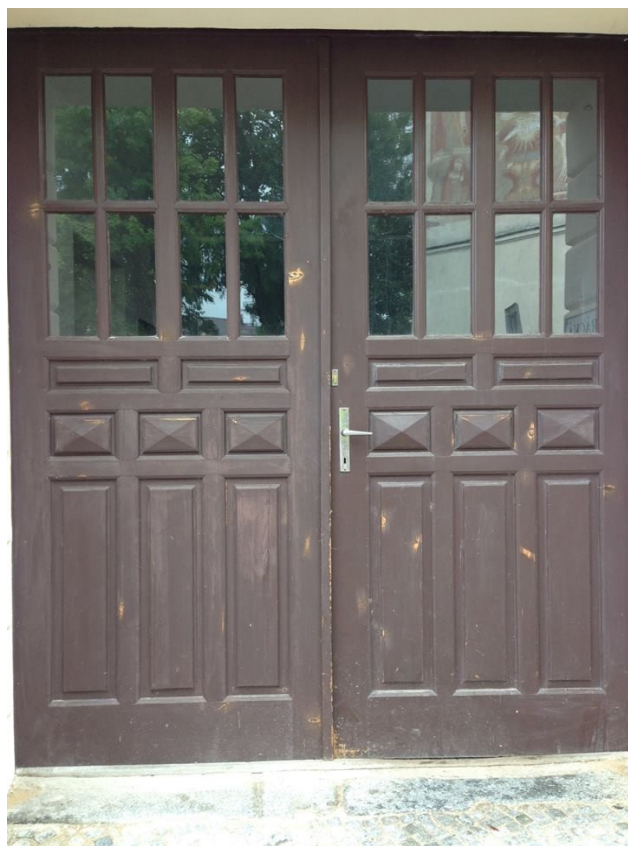
## 7.Exteriérové dvoukřídle vstupní vrata s výplněmi

Ad a/ Vrata vykazují běžná opotřebení daná stářím. Konstrukce vrat je v pořádku. Nevhodná je zejména povrchová úprava.

Ad b/ Vrata vyspravit/ zpevnění konstrukce, tmelení povrchových defektů/. Dle domluvy se zadavatelem upravit a zpevnit konstrukci. Doplnit o zdobnější klapačku, okopovou desku, horní zdobný profilovou římsu. Zbavit nátěru a opatřit jiným vhodným ošetřujícím a konzervačním nátěrem.

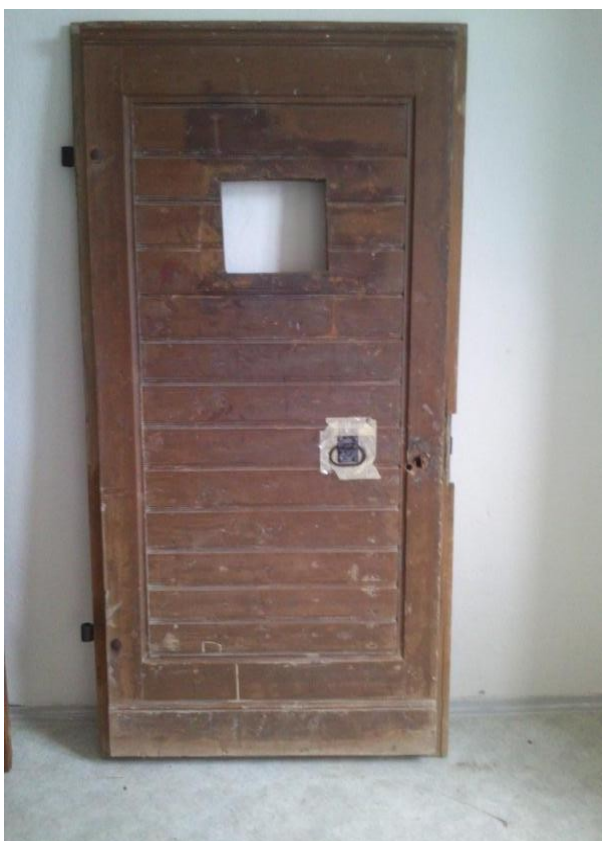
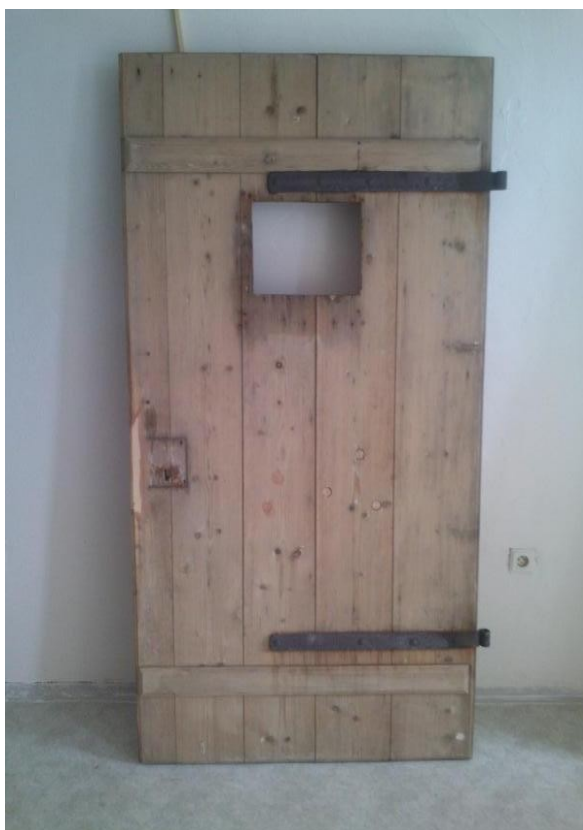
## 8. Interiérové dveře – vchod do sklepa

Ad a/ Vrata vykazují běžná opotřebení daná stářím. Konstrukce vrat je v pořádku. Povrchová úprava je zcela v pořádku

Ad b/ Vrata vyspravit/ zpevnění konstrukce, tmelení povrchových defektů/. Povrch vyčistit koncetrovaným saponátovým prostředkem vulpex. Kování dodat jiné vhodnější odpovídající funkčnosti dveří. Doplnit mříž do vyříznutého okénka.
